*Dokumentation zu den
Restaurierungsarbeiten in der Sternberger Kirche*

1.1	Bauwerk:	Stadtkirche Sternberg St. Maria und St. Nikolaus
1.2	Standort:	19406 Sternberg
1.3	Gegenstand:	Innenfassung
1.4	Entstehungszeit:	Kirche um 1309 - 1322 Innenfassung 1895/96

1.5	Künstler, Schule, Architekt:	Unbekannt Innenfassung von 1895/96: Gotthilf Ludwig Möckel
1.6	Material:	Ziegelmauerwerk, Kalkputz, Kalkfarben, Leimfarben - Seccomalerei

1.12	Bearbeitungszeitraum:	2010 – 2012

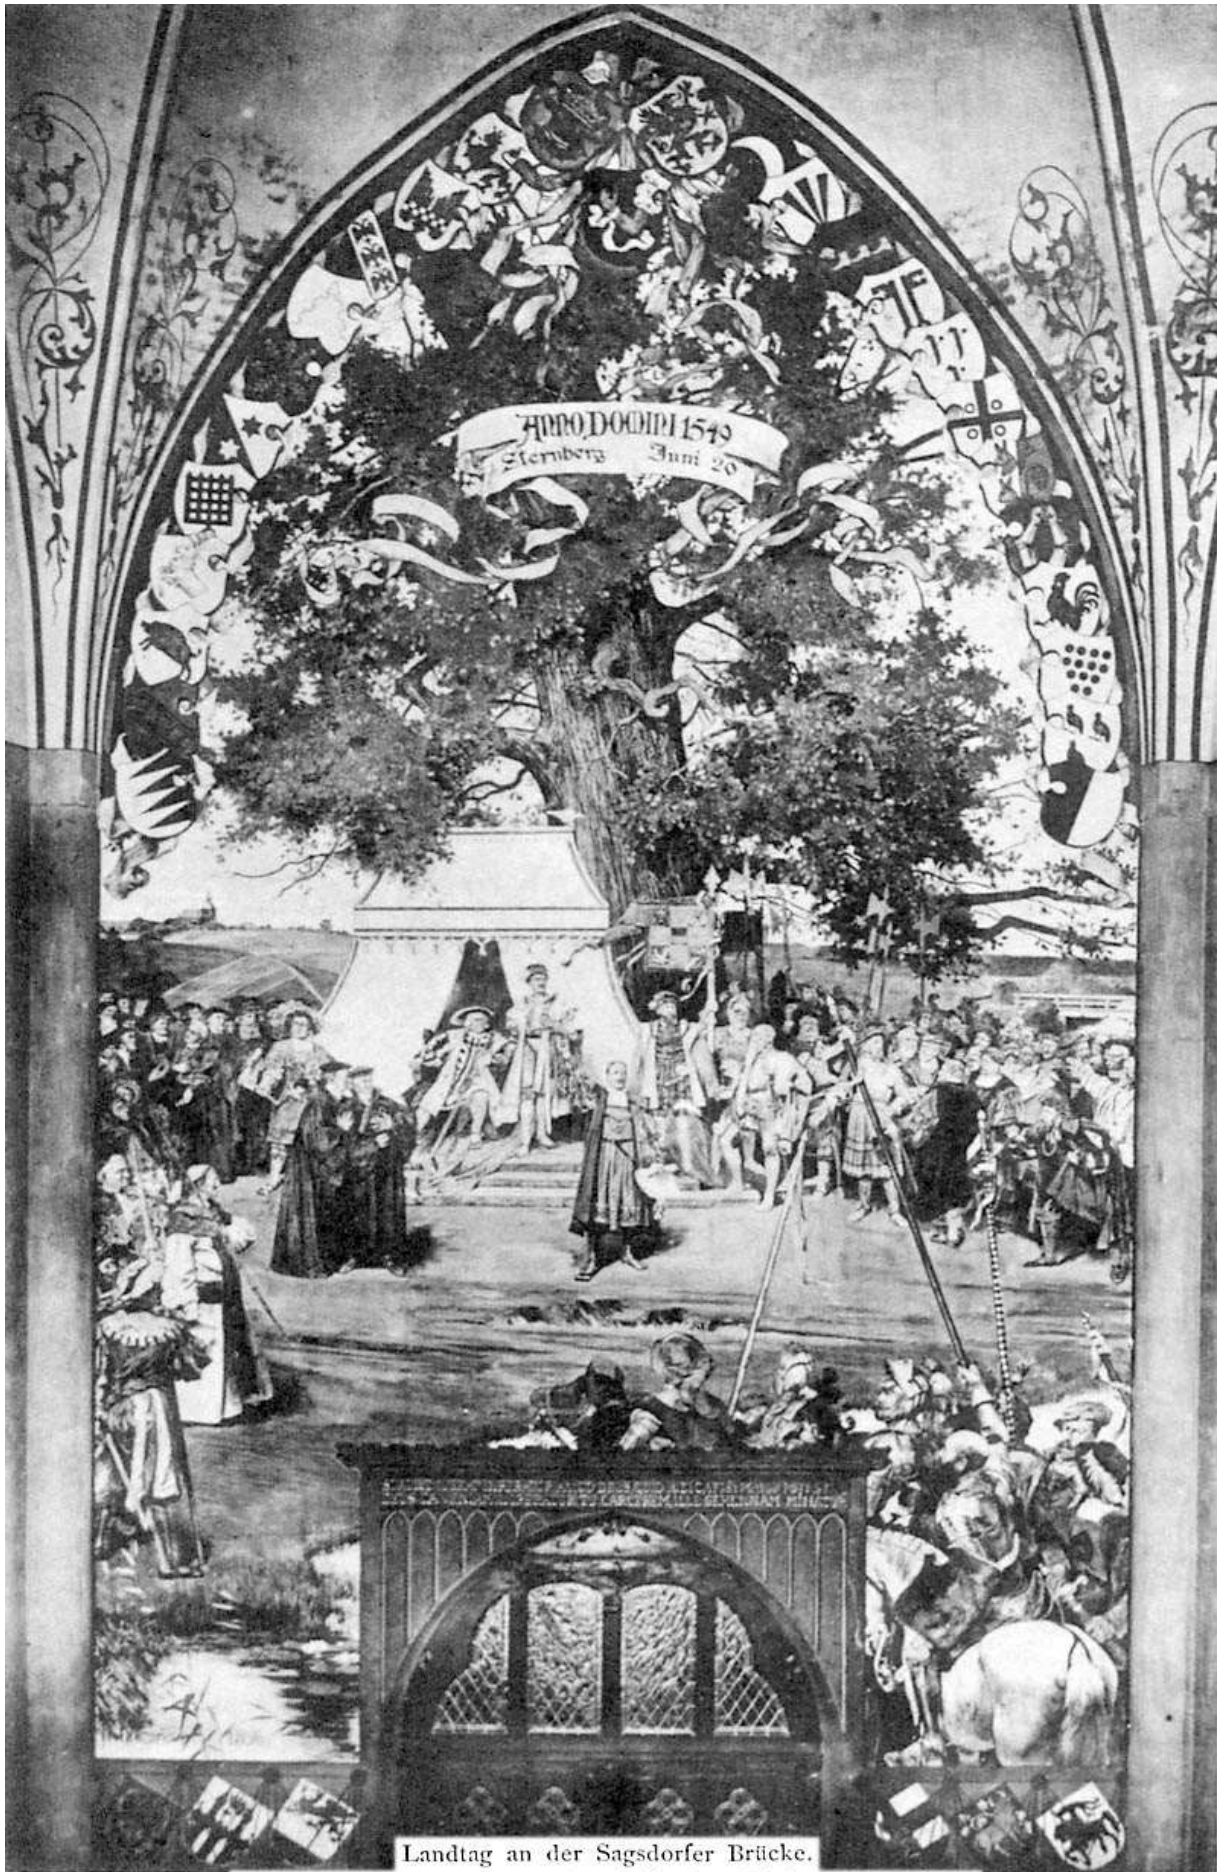
Landtag an der Sagsdorfer Brücke.

Fresko von Greve in der Thurnhalle der Kirche zu Sternberg.

mation durch die Herzöge und die Ritter- und Landschaft bei der Sagsdorfer Brücke am 20. Juni 1549 darstellt, von **Fritz Greve-Malchin** entworfen und ausgeführt.

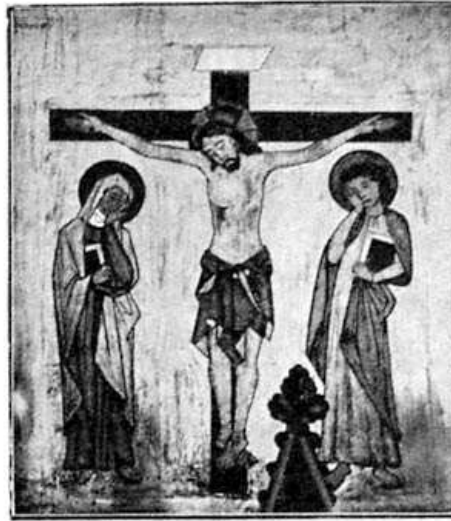
Als ältere Alterthümer in der Kirche selbst sind einige **Wandgemälde** des XIV. Jahrhunderts zu nennen, die bei der letzten Restauration im Jahre 1895 zum Vorschein gekommen sind, an der Ostwand des hohen Chors auf der einen Seite das Weltgericht und auf der

Kreuzesgruppe (Wandgemälde).

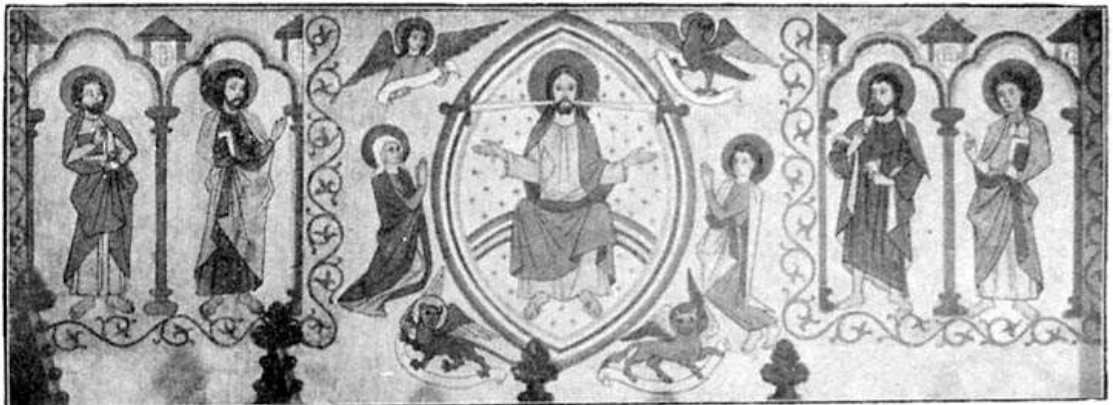
Das Weltgericht (Wandgemälde).

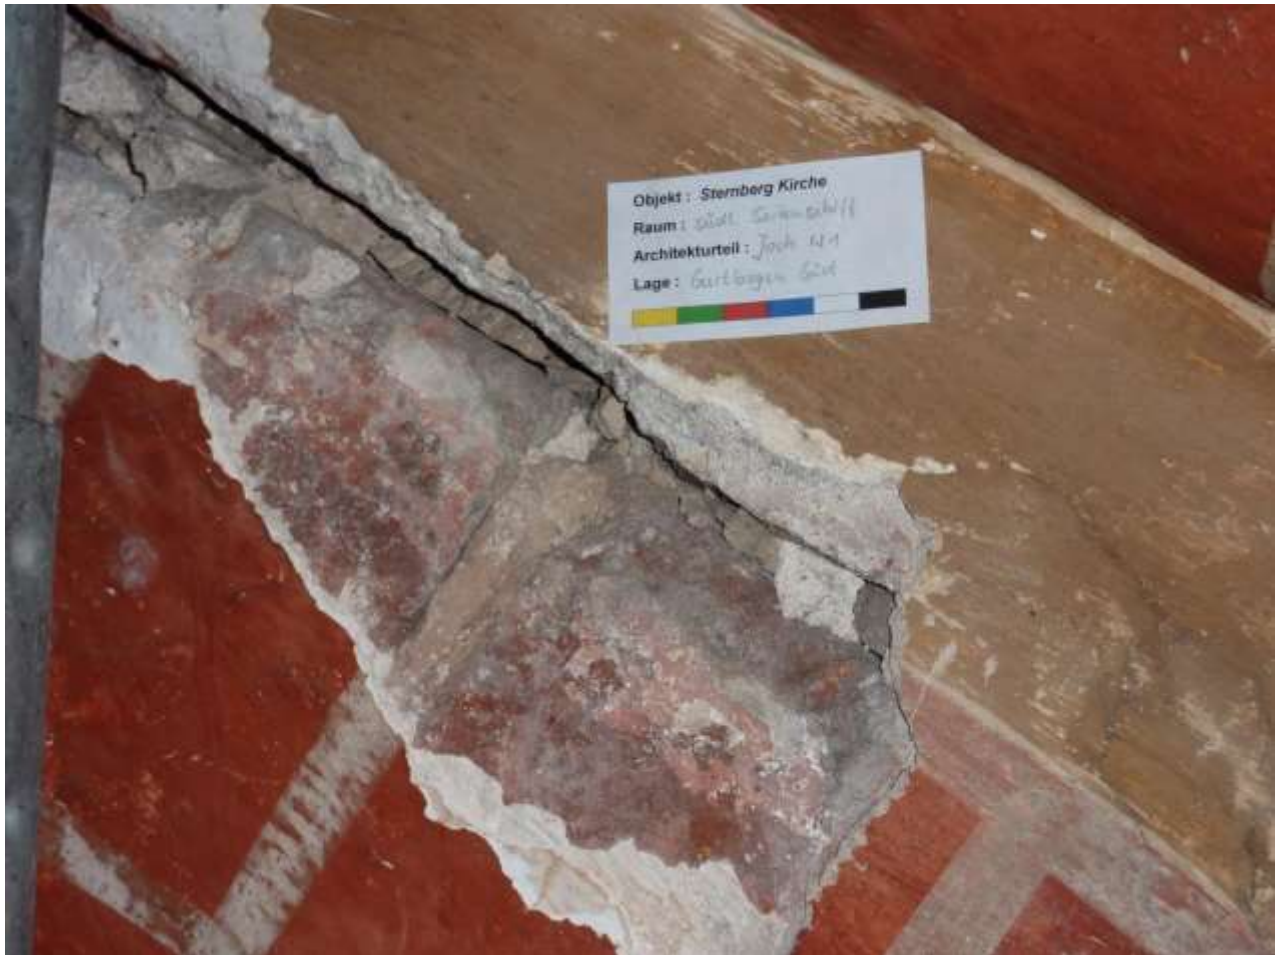
Befundblatt 1	
Objekt:	Stadtkirche Sternberg
Untersuchungs- Gegenstand:	Gewölbe
Lage:	Gurtbogen Joch N1 / Südseite
Bemerkungen:	Rötung auf Putzausbesserungen aus der Erbauungszeit 1309 – 1322

Foto 2 Befund der Erstfassung am südlichen Gurtbogen des Joches N1

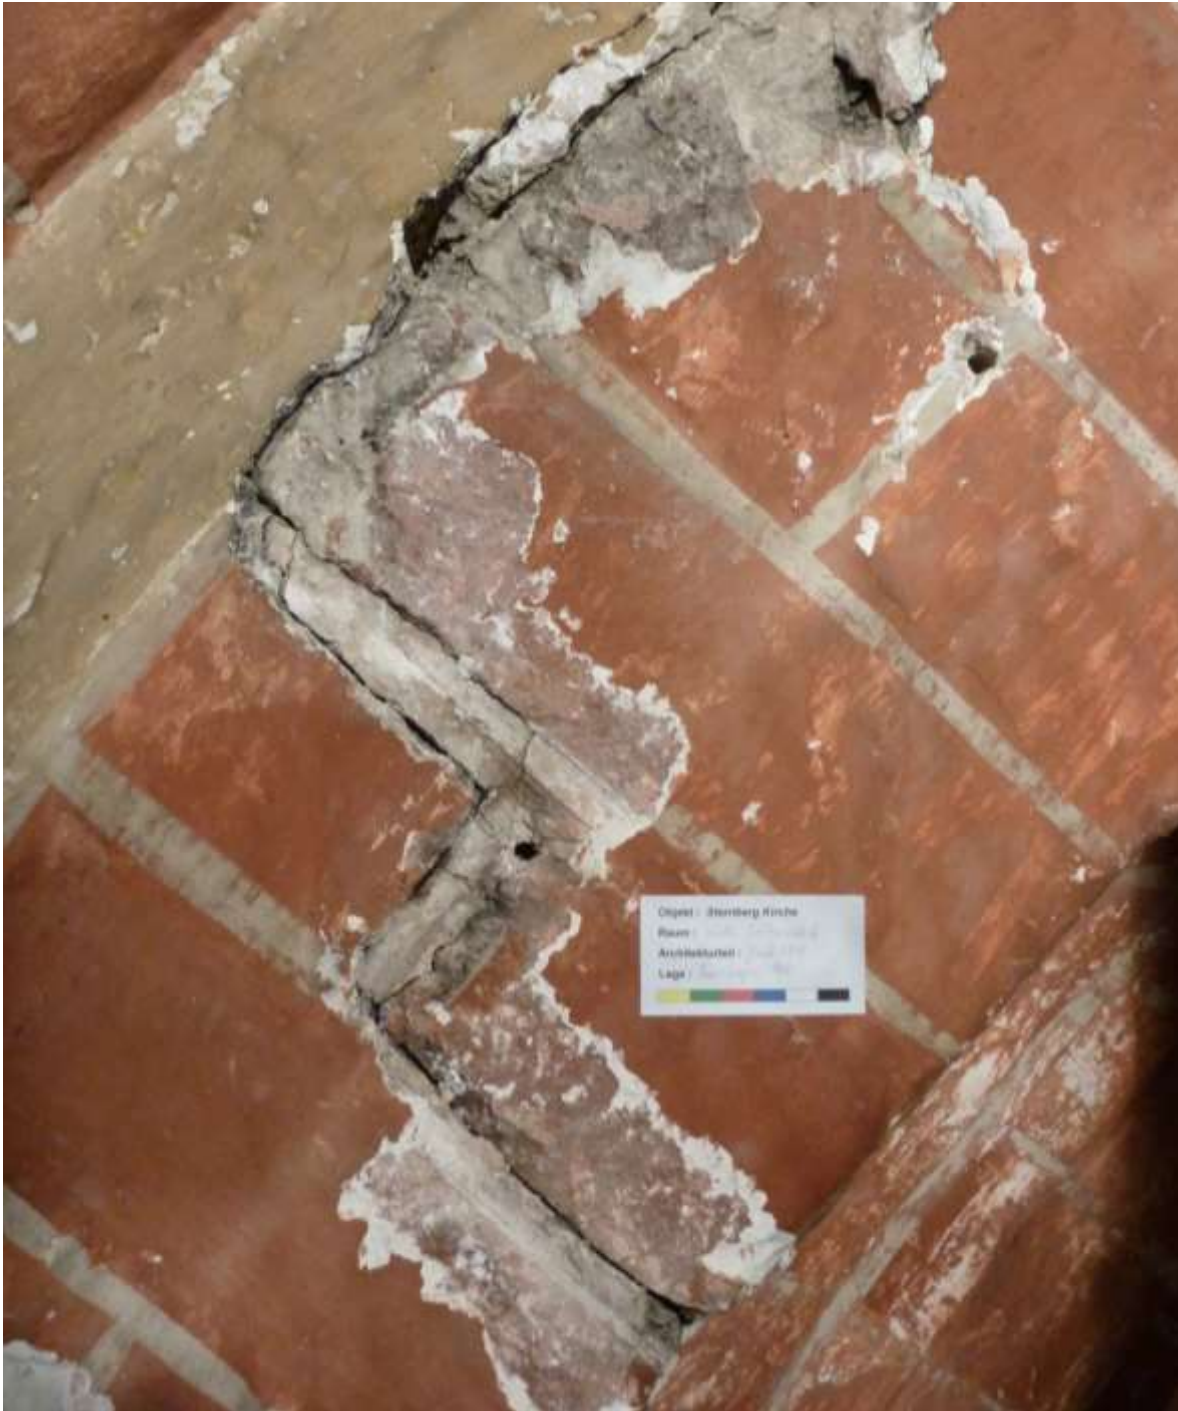
Befundblatt 2	
Objekt:	Stadtkirche Sternberg
Untersuchungs-Gegenstand:	Gewölbe
Lage:	Schildbogen Joch N1 / Ostseite
Bemerkungen:	Rötlung auf Ausbesserungen im Bereich der Ziegelvermauerung und darauf Fugenstrich - aus der Erbauungszeit 1309 – 1322

Foto 3 Befund der Erstfassung am östlichen Schildbogen des Joches N1

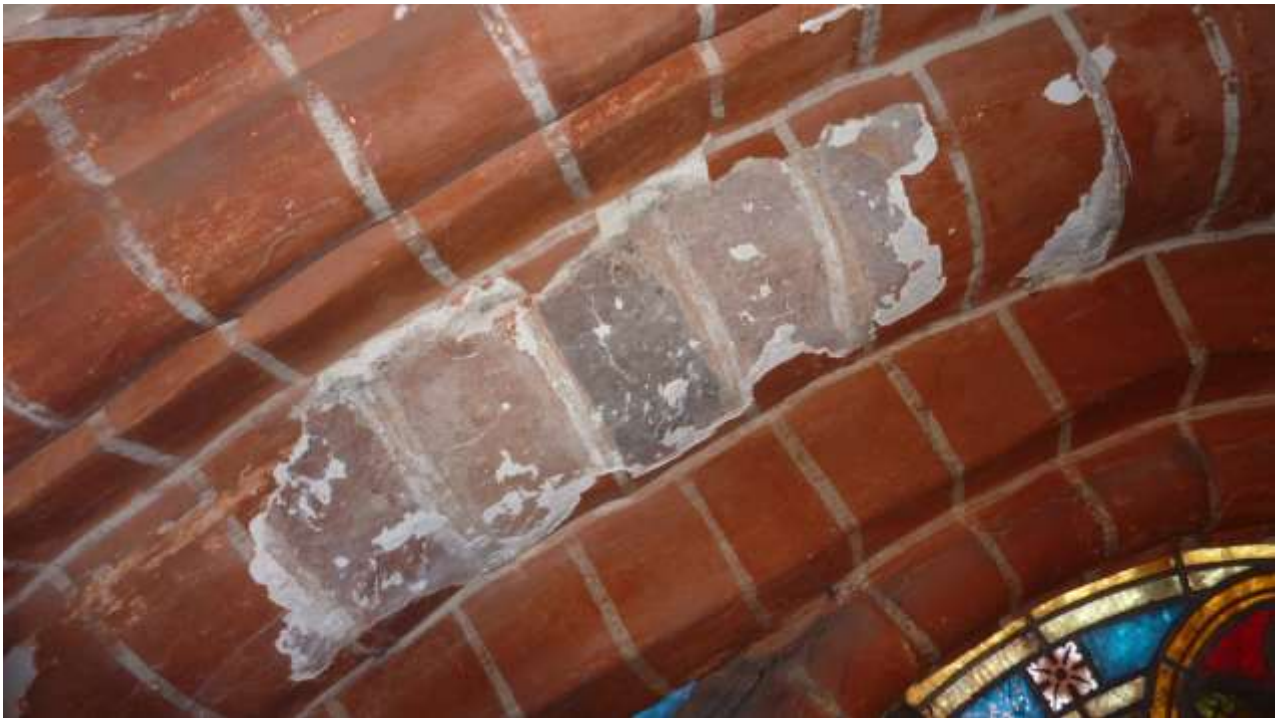
Befundblatt 3	
Objekt:	Stadtkirche Sternberg
Untersuchungs- Gegenstand:	Gewölbe
Lage:	Gurtbogen Joch N1 / Südseite
Bemerkungen:	Ziegelsichtige Formsteine aus der Erbauungszeit 1309 – 1322

Foto 4 Befund der Erstfassung am östlichen Schildbogen des Joches N1

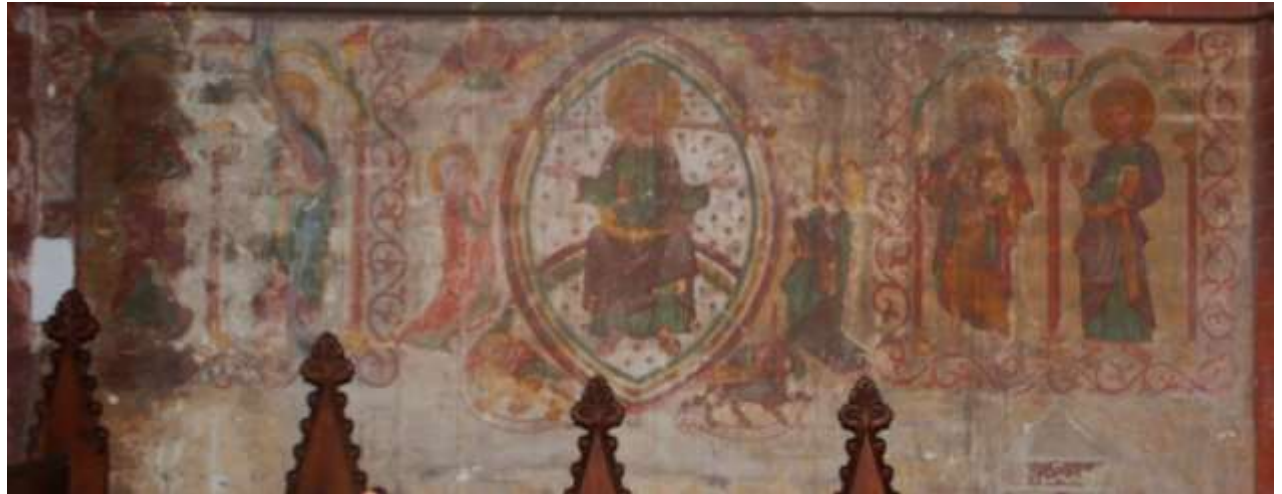
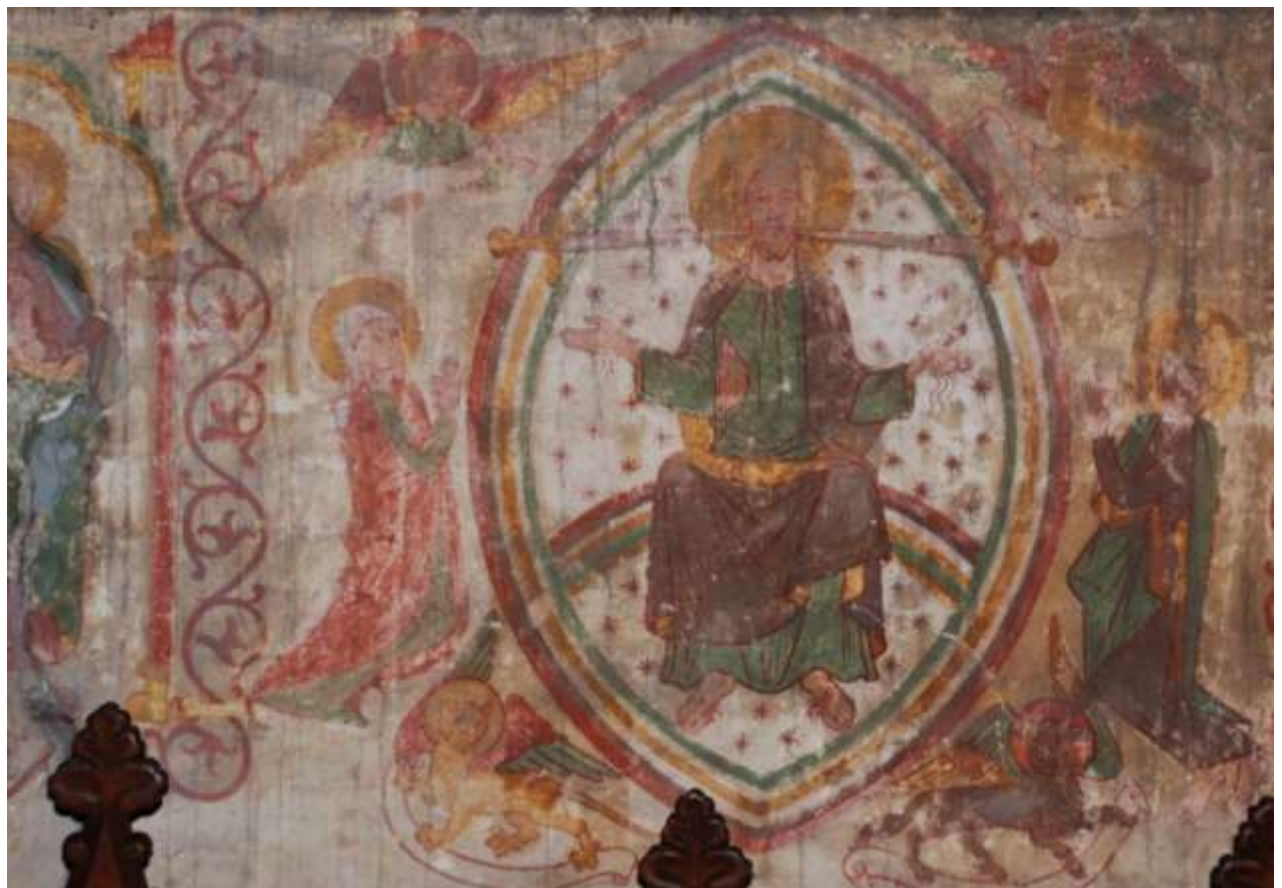
Objekt:	Stadtkirche Sternberg	
Untersuchungs- Gegenstand:	Wand	
Lage:	Joch N1 Ostwand	
Bemerkungen:	Christus als Weltenrichter in der Mandorla Im 19. Jh. stark überfasst

Foto 6 / Foto 7 Wandmalerei auf der Ostwand des Joches N1 oben gesamt, unten Detail

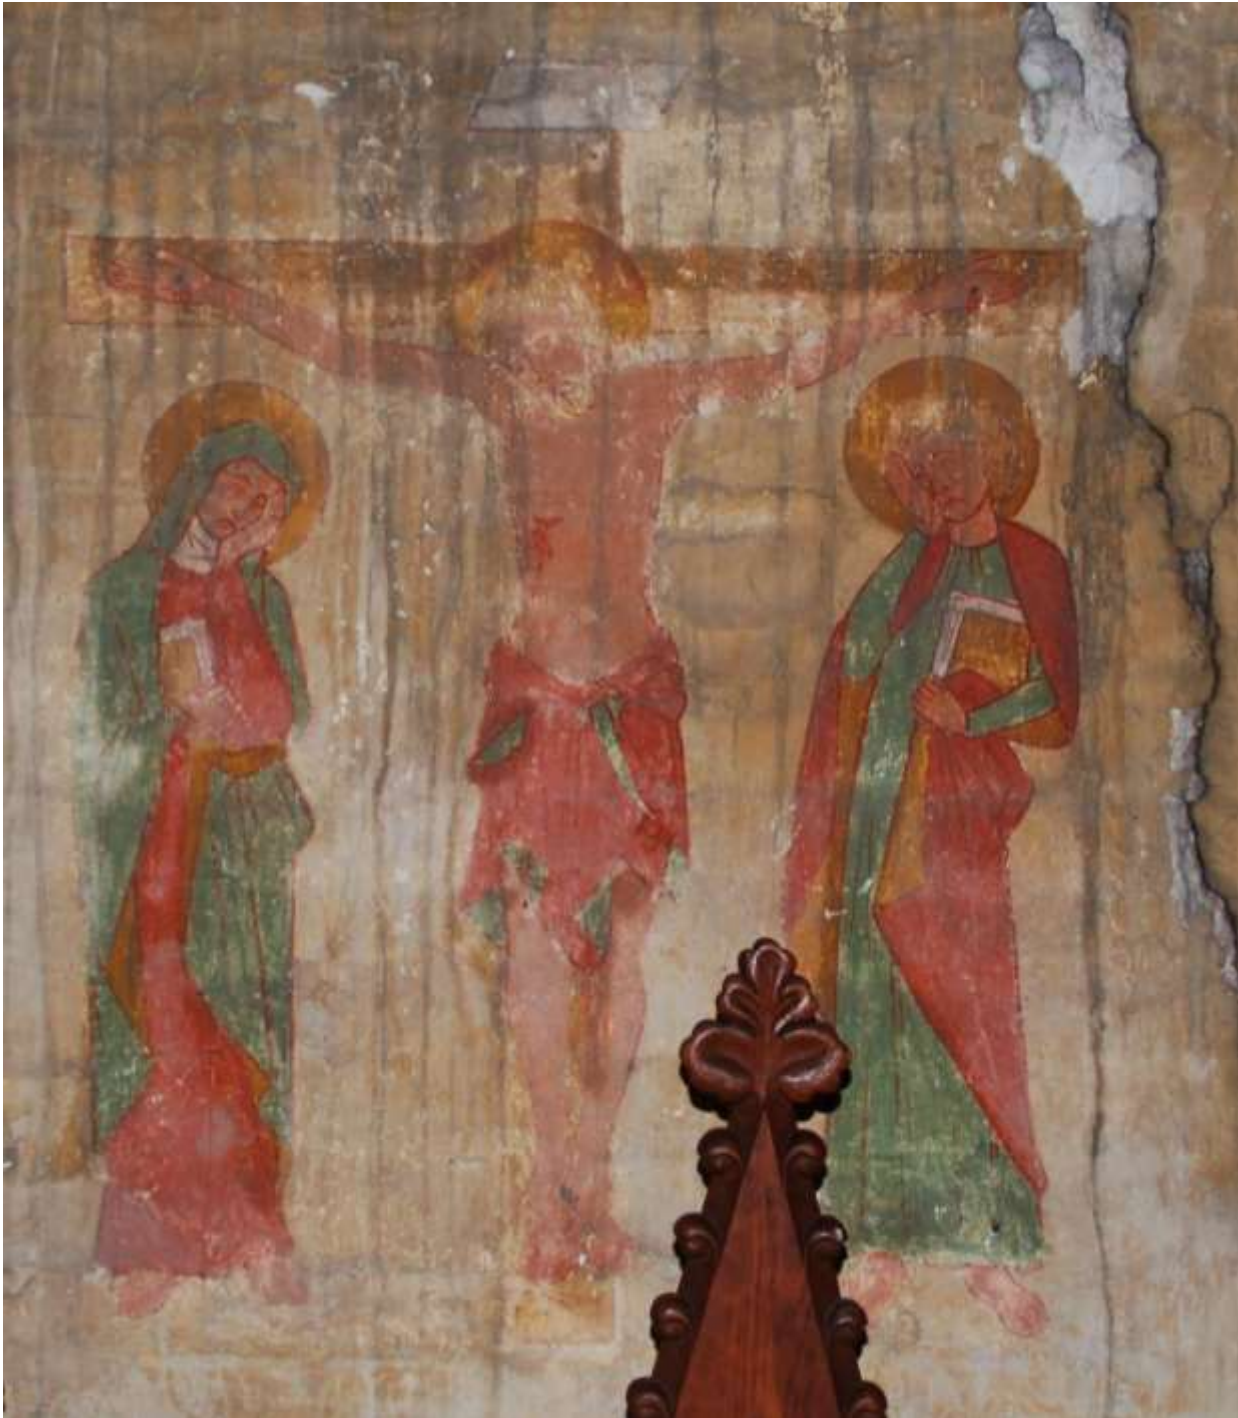
Objekt:	Stadtkirche Sternberg
Untersuchungs- Gegenstand:	Wand
Lage:	Joch S1 Ostwand
Bemerkungen:	Kreuzigungsszene Im 19. Jh. stark überfasst

Foto 8 Wandmalerei auf der Ostwand des Joches S1

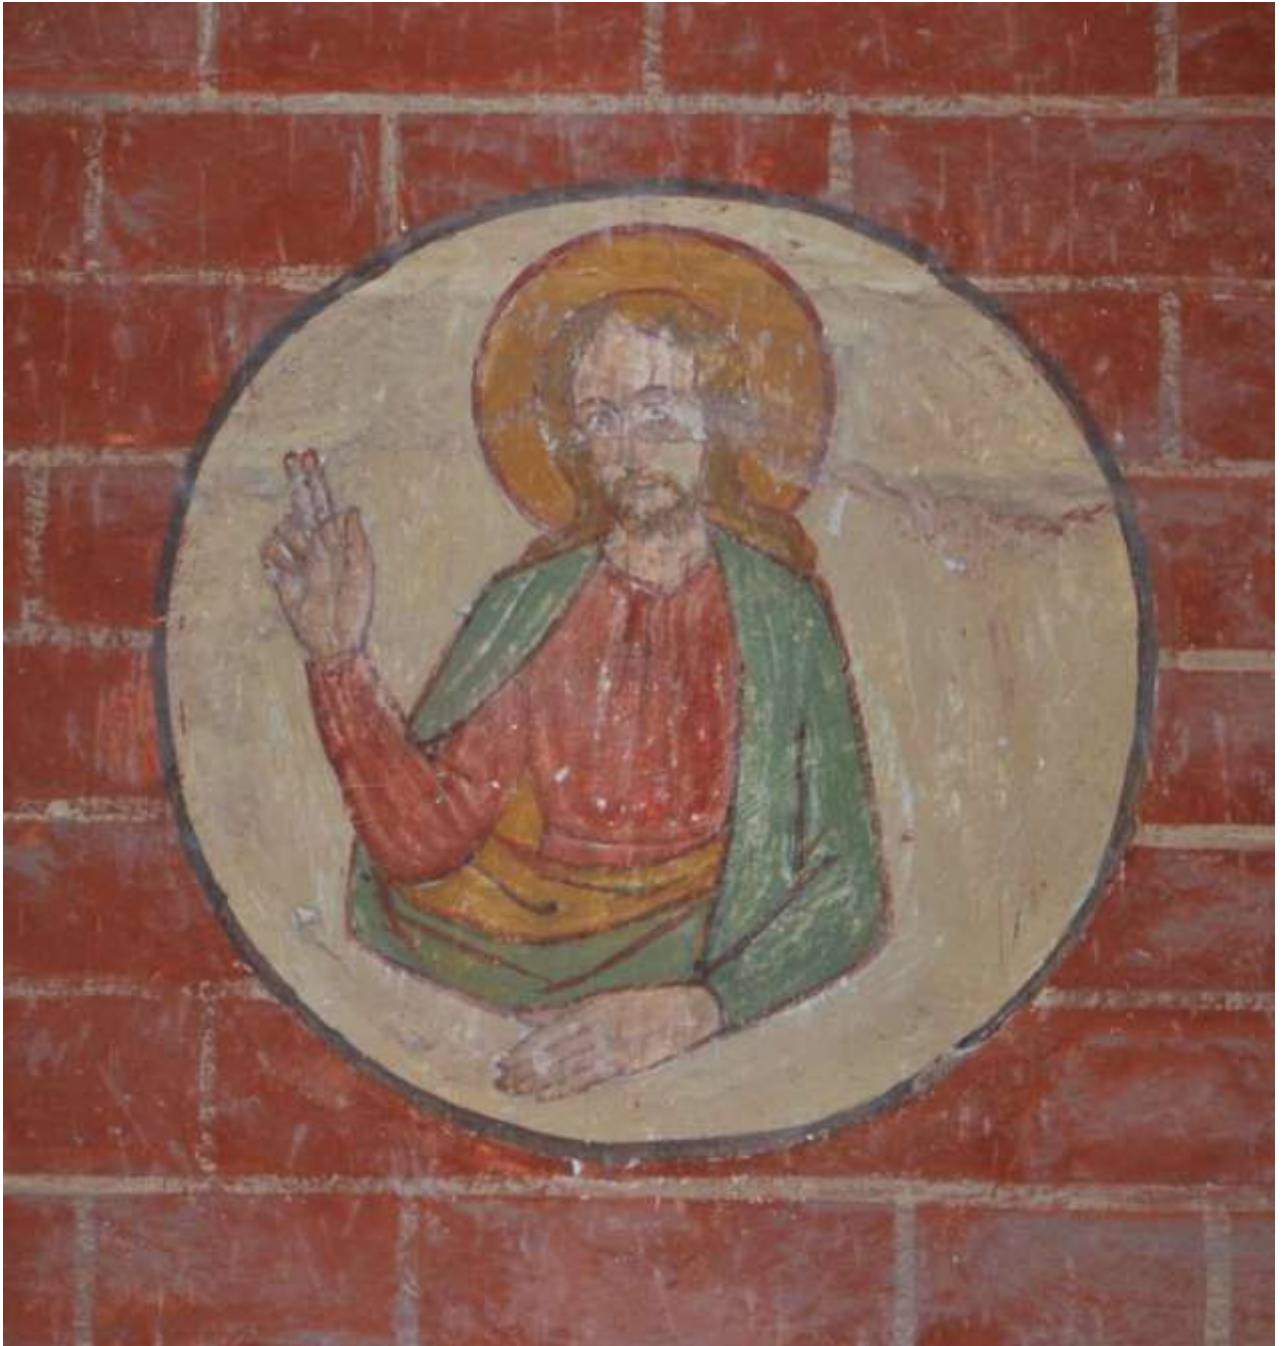
Objekt:	Stadtkirche Sternberg	
Untersuchungs- Gegenstand:	Wand	
Lage:	Joch S5 Südwand /westlich	
Bemerkungen:	Segnender Christus Im 19. Jh. stark überfasst

Foto 9 Wandmalerei auf der Südwand des Joches S5

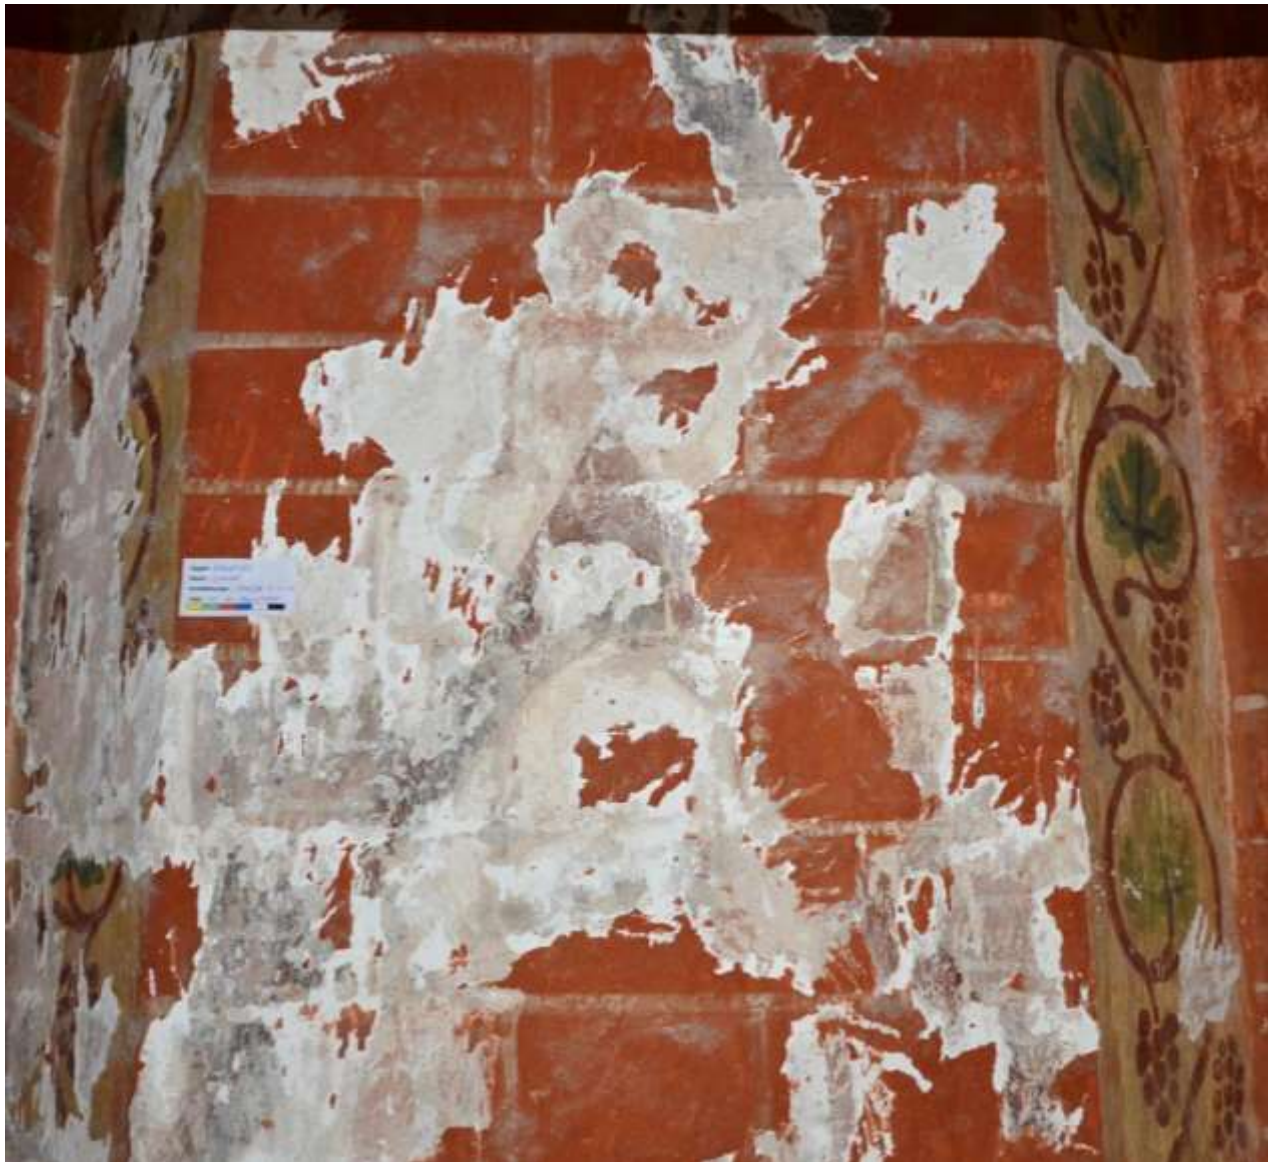
Befundblatt 8	
Objekt:	Stadtkirche Sternberg
Untersuchungs-Gegenstand:	Pfeiler E3
Lage:	südöstlich, auf etwa 6 m Höhe
Bemerkungen:	Überdachung einer gemalten Nische mit darin befindlicher Heiligendarstellung(?)

Foto 10 Fragmente der Erstfassung auf dem Pfeiler E3

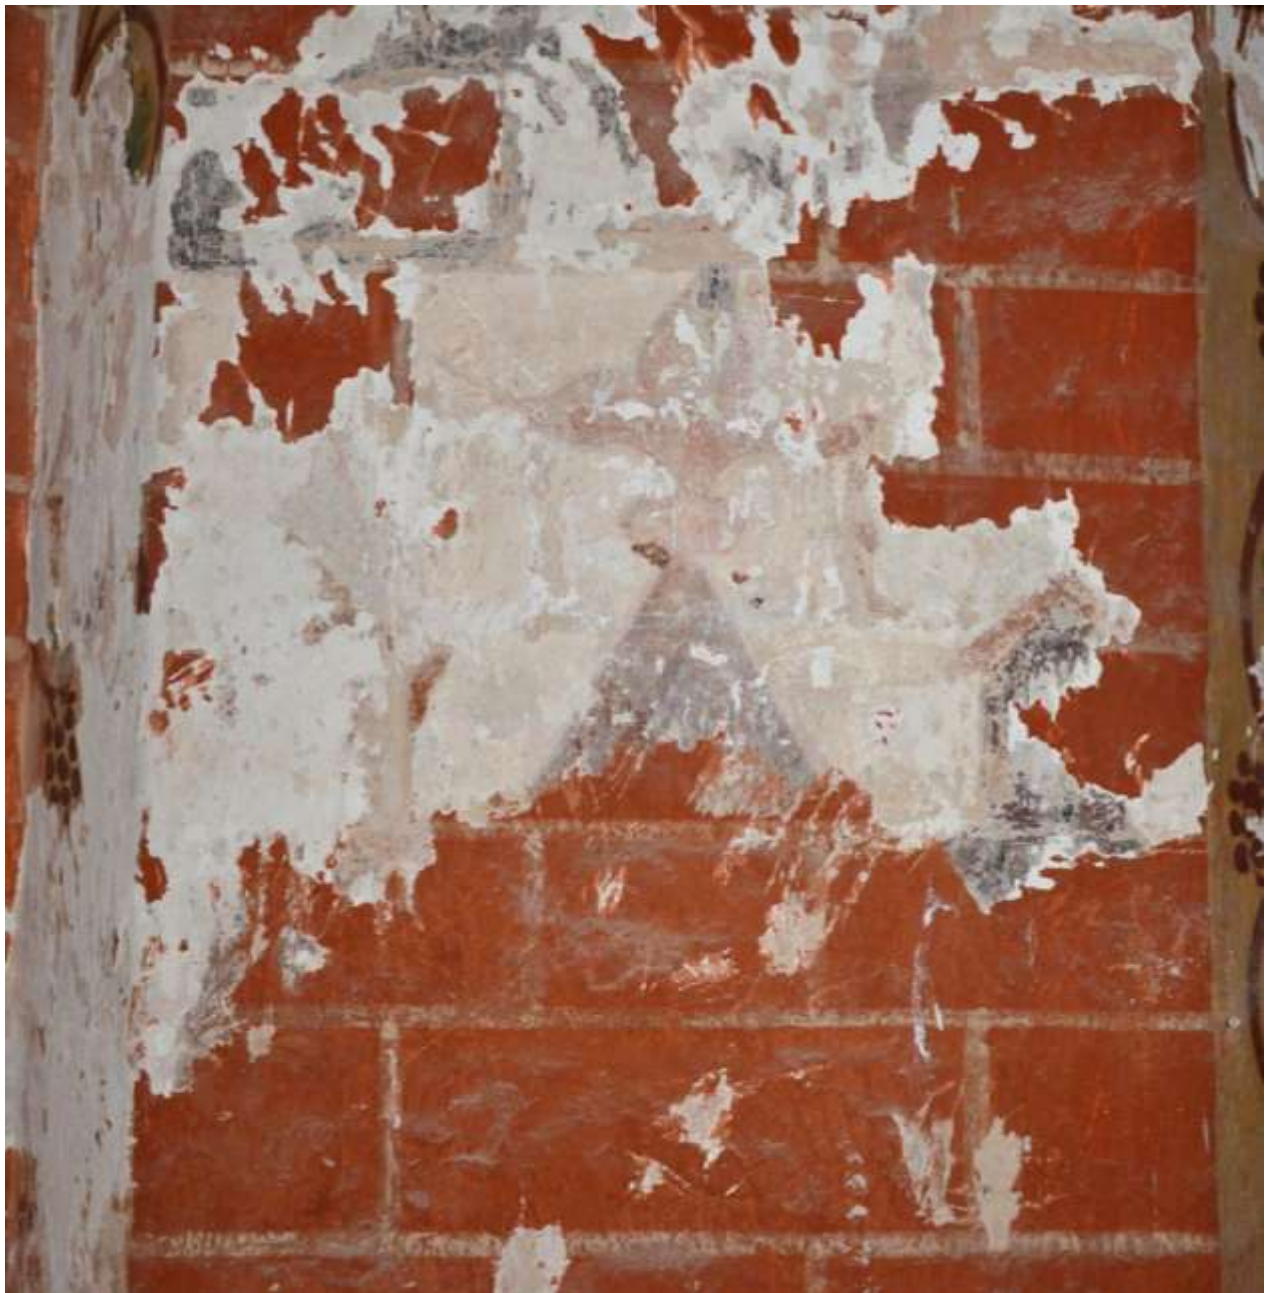
Befundblatt 9	
Objekt:	Stadtkirche Sternberg
Untersuchungs- Gegenstand:	Pfeiler E3
Lage:	südwestlich, auf etwa 6 m Höhe
Bemerkungen:	Überdachung einer gemalten Nische mit Kreuzblume (Lilie)

Foto 11 Fragmente der Erstfassung auf dem Pfeiler E3

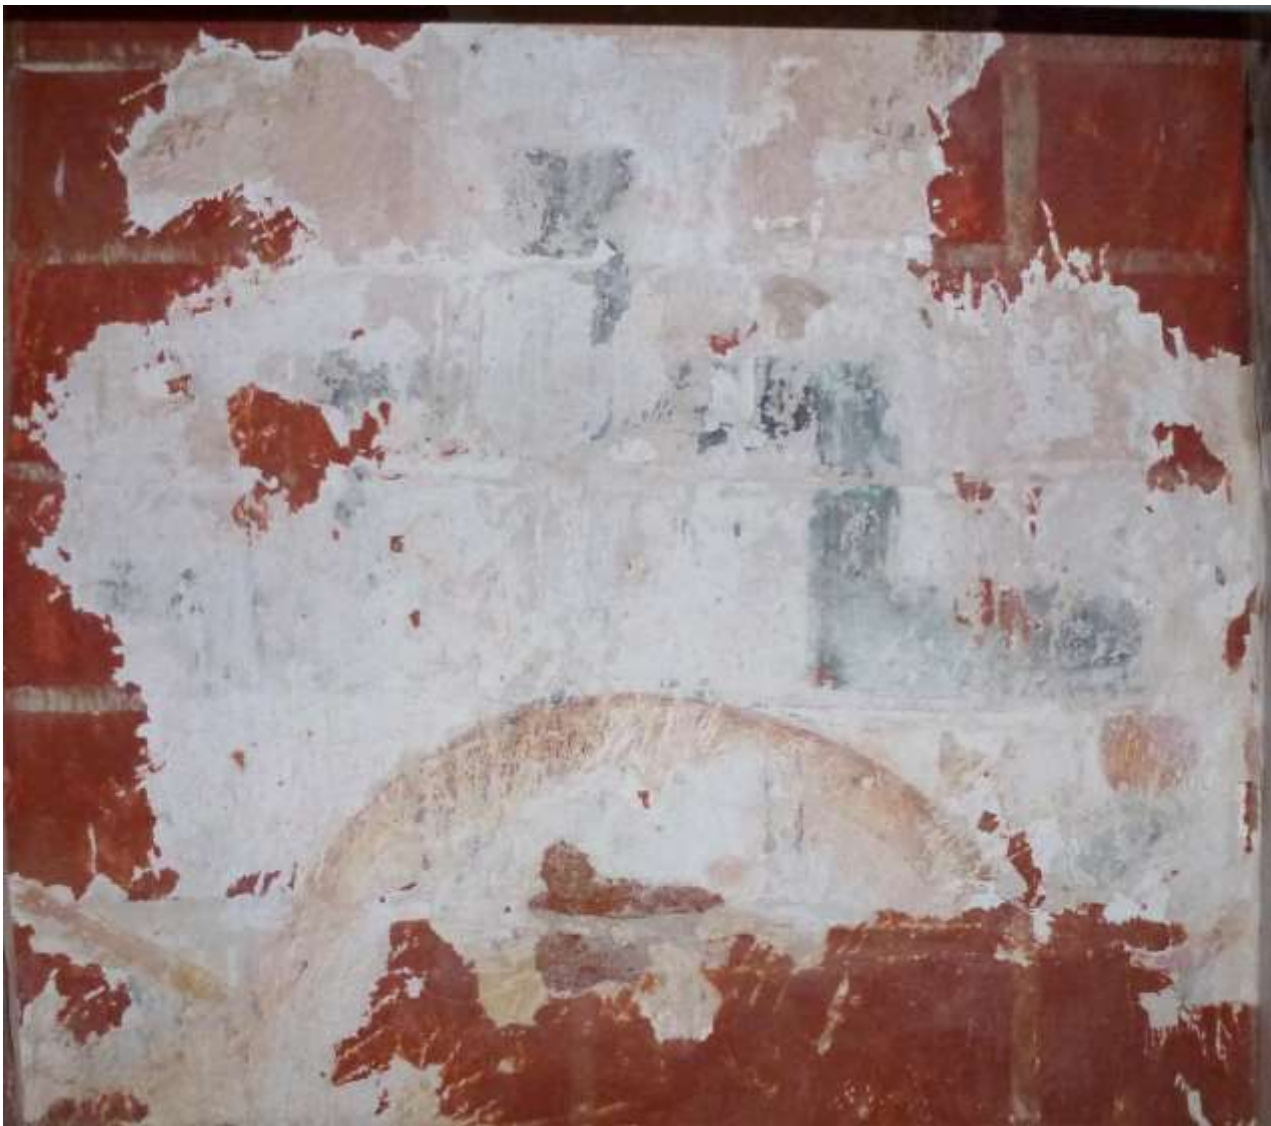
Objekt:	Stadtkirche Sternberg
Untersuchungs- Gegenstand:	Pfeiler E2
Lage:	Südwestlich, auf etwa 7 m Höhe
Bemerkungen:	Über die jetzige Höhe hinausgehende Teppichmuster-Gestaltung mit integrierter Heiligenfigur(?) und Nimbus(?)

Foto 12 Fragmente der Erstfassung auf dem Pfeiler E2

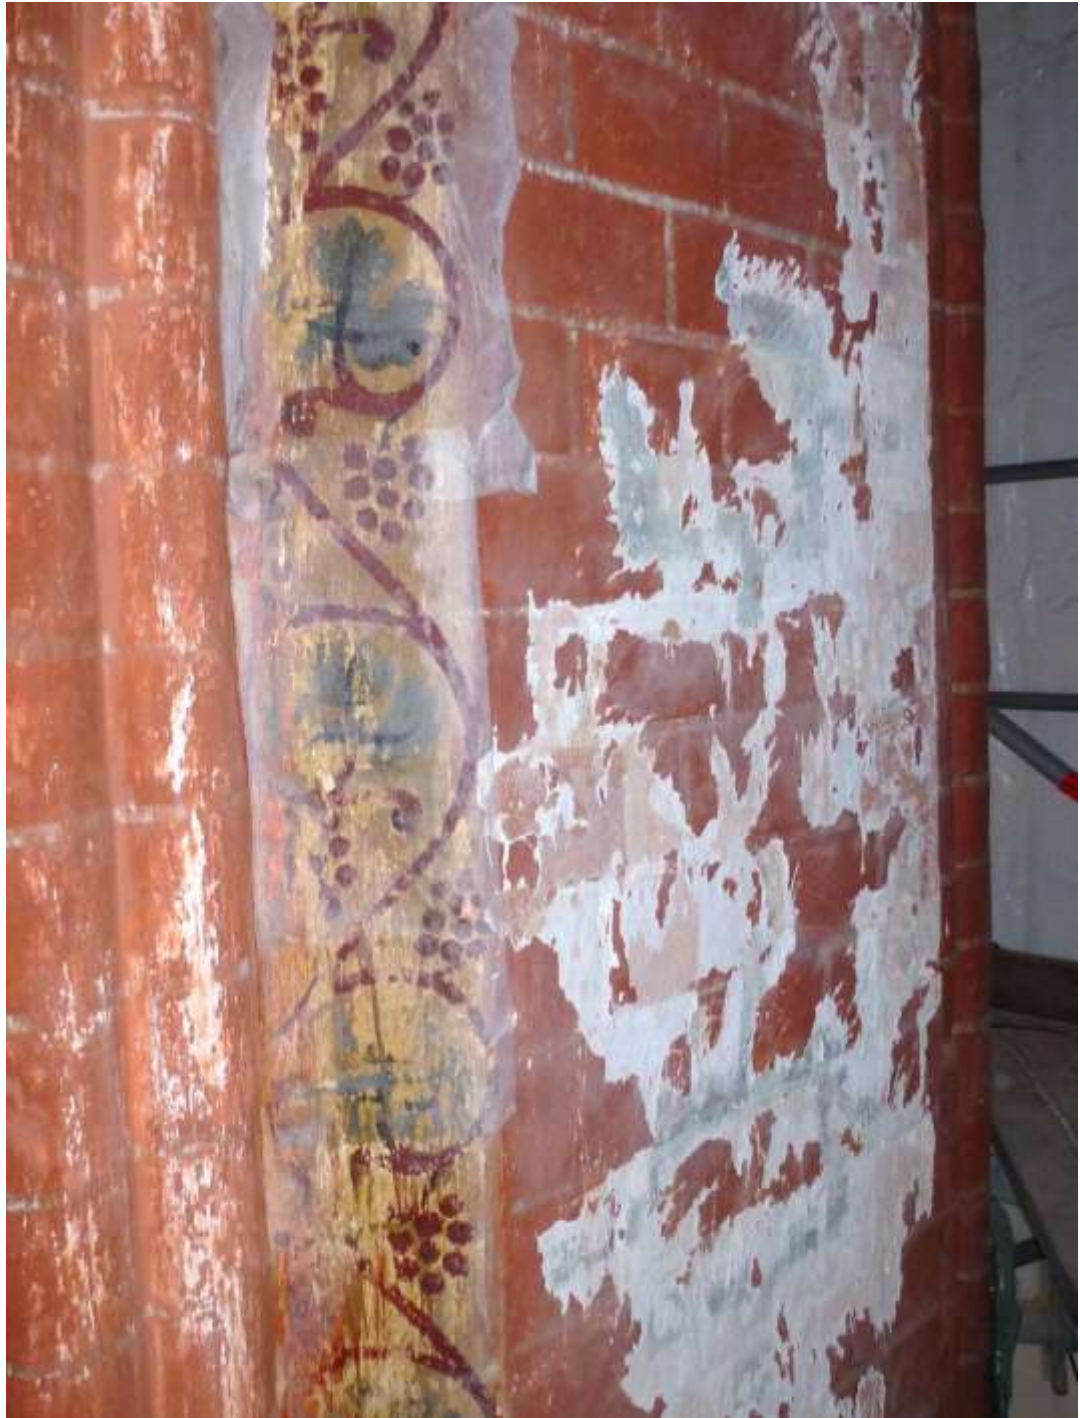
Befundblatt 11	
Objekt:	Stadtkirche Sternberg
Untersuchungs- Gegenstand:	Pfeiler E2
Lage:	Nordwestlich, Höhe etwa 5-6m
Bemerkungen:	Originale Teppichmusterbemalung unter der Ziegelimitation der 19.-Jh.-Rekonstruktion

Foto 13 Fragmente der Erstfassung auf dem Pfeiler E2 - Teppichmuster

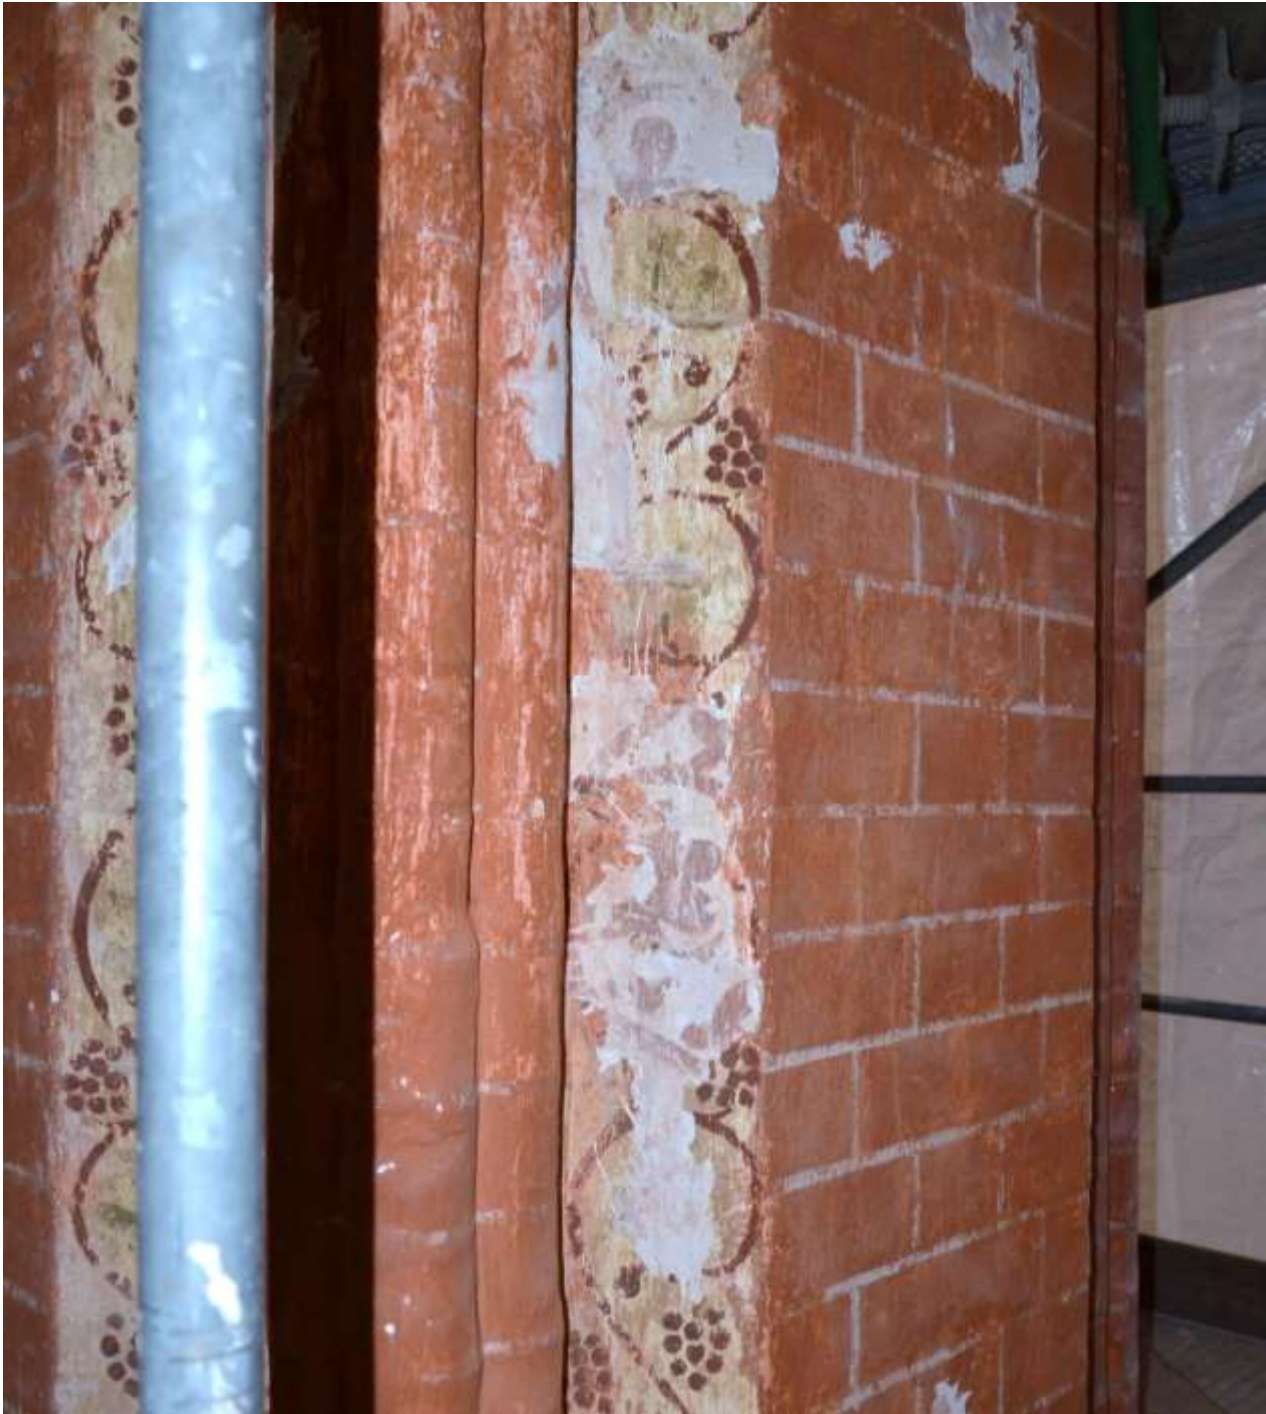
Objekt:	Stadtkirche Sternberg
Untersuchungs- Gegenstand:	Pfeiler D2
Lage:	Nordwestlich, Höhe etwa 5-6m
Bemerkungen:	Originale Rankenbemalung mit roten Blättern auf den Seitenfasen - in der 19.-Jh.-Rekonstruktion stark verändert

Foto 14 Fragmente der Erstfassung auf dem Pfeiler D2 - Fasenbemalung

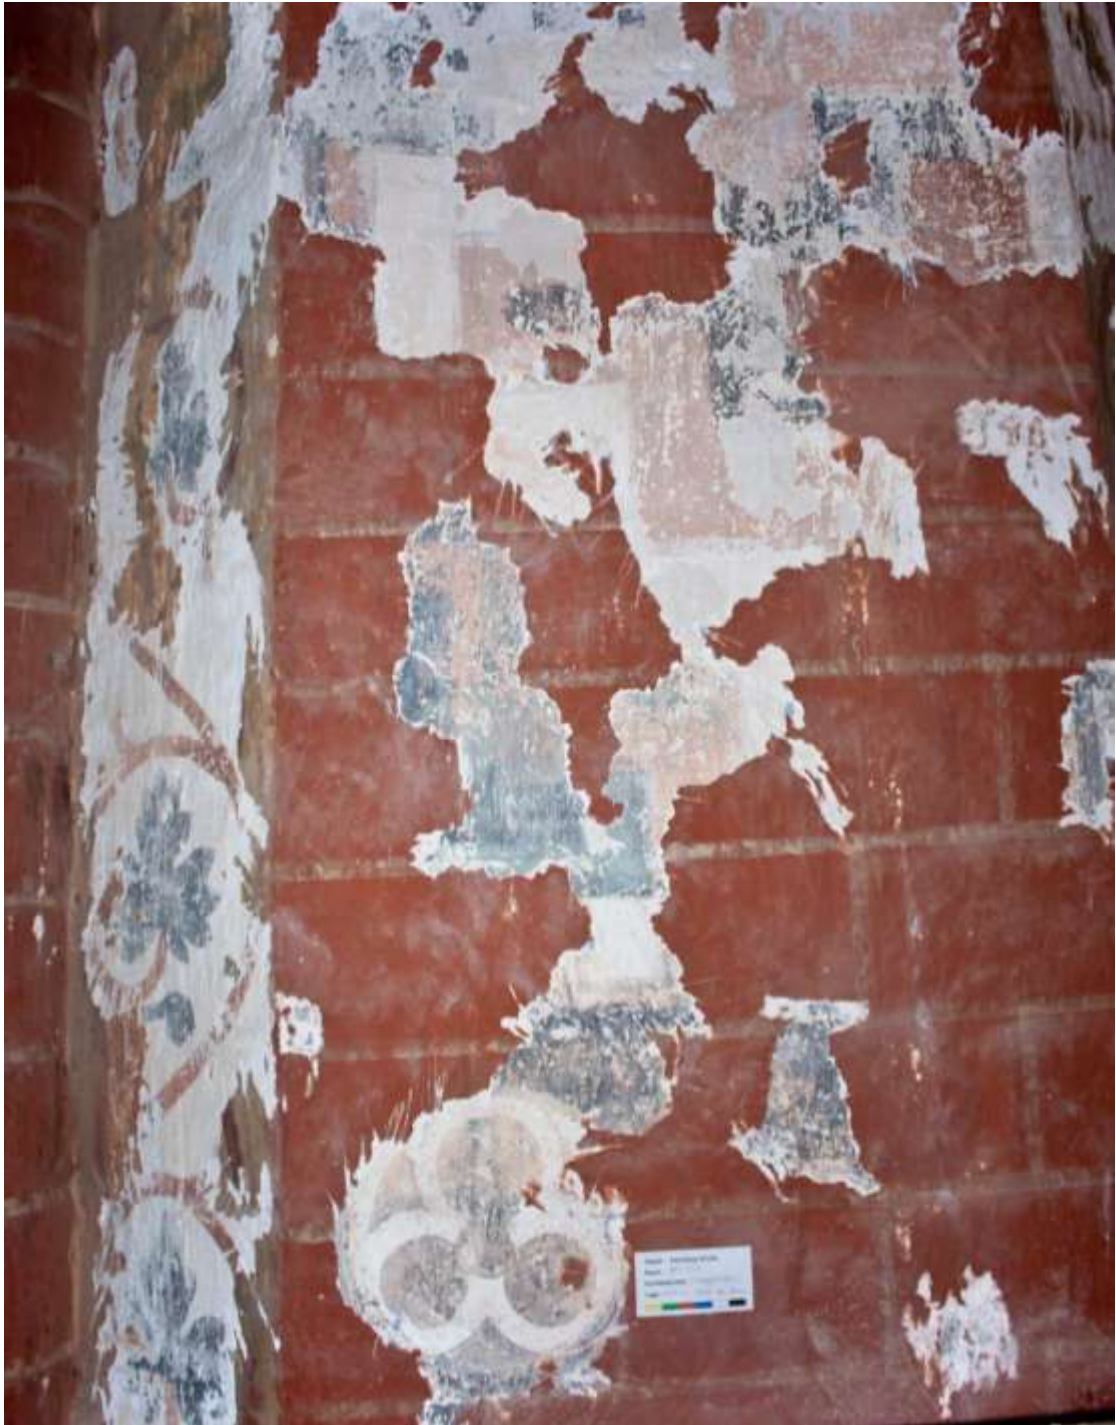
Objekt:	Stadtkirche Sternberg
Untersuchungs- Gegenstand:	Pfeiler D1
Lage:	südwestlich, Höhe etwa 5-6m
Bemerkungen:	Originale Teppichmusterbemalung mit Dreipass und Rankenornamentik auf den Fasen

Foto 15 Fassungsbeefunde aus der Erbauungszeit
