*Dokumentation zu den
Restaurierungsarbeiten in der Sternberger Kirche*

1.1	Bauwerk:	Stadtkirche Sternberg St. Maria und St. Nikolaus
1.2	Standort:	19406 Sternberg
1.3	Gegenstand:	Innenfassung
1.4	Entstehungszeit:	Kirche um 1309 - 1322 Innenfassung 1895/96

1.5	Künstler, Schule, Architekt:	Unbekannt Innenfassung von 1895/96: Gotthilf Ludwig Möckel
1.6	Material:	Ziegelmauerwerk, Kalkputz, Kalkfarben, Leimfarben - Seccomalerei

1.12	Bearbeitungszeitraum:	2010 – 2012

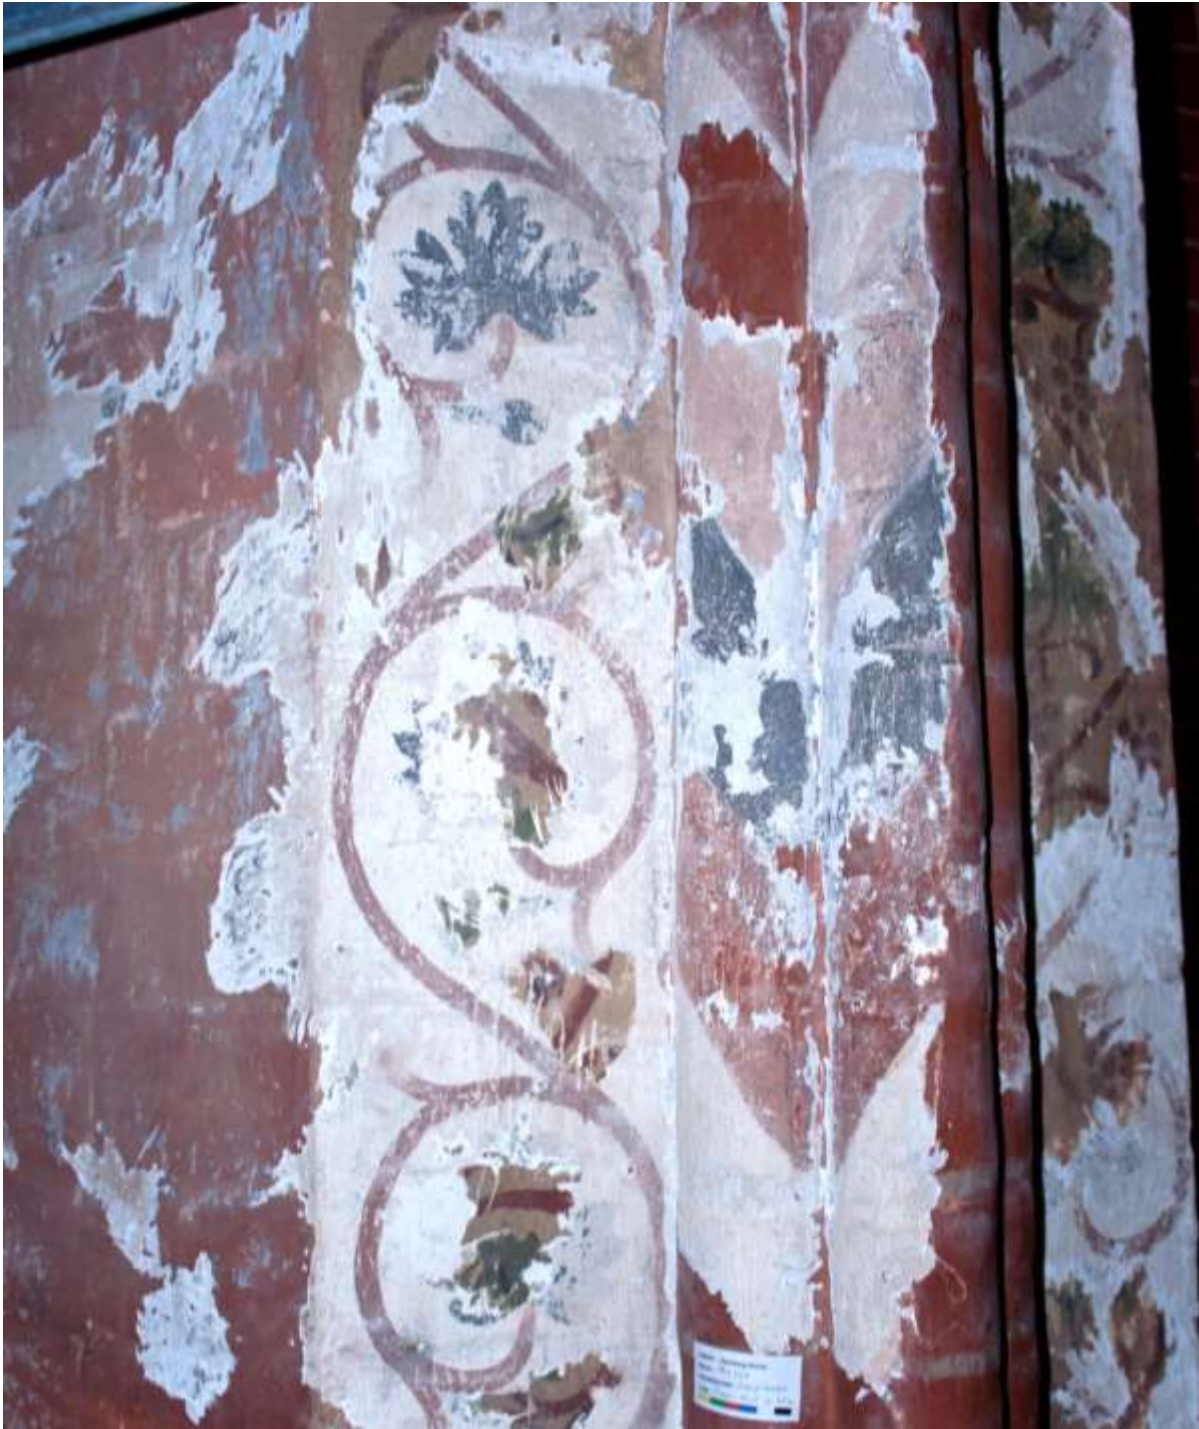
Objekt:	Stadtkirche Sternberg
Untersuchungs- Gegenstand:	Pfeiler D1
Lage:	westlich, Höhe etwa 7-8m
Bemerkungen:	Originale Rankenmalerei mit schwarzen Blättern auf den Fasen und historische Pfeilbandgestaltung auf den Rippen

Foto 16 Freilegung der historischen Rippengestaltung auf den Pfeilern

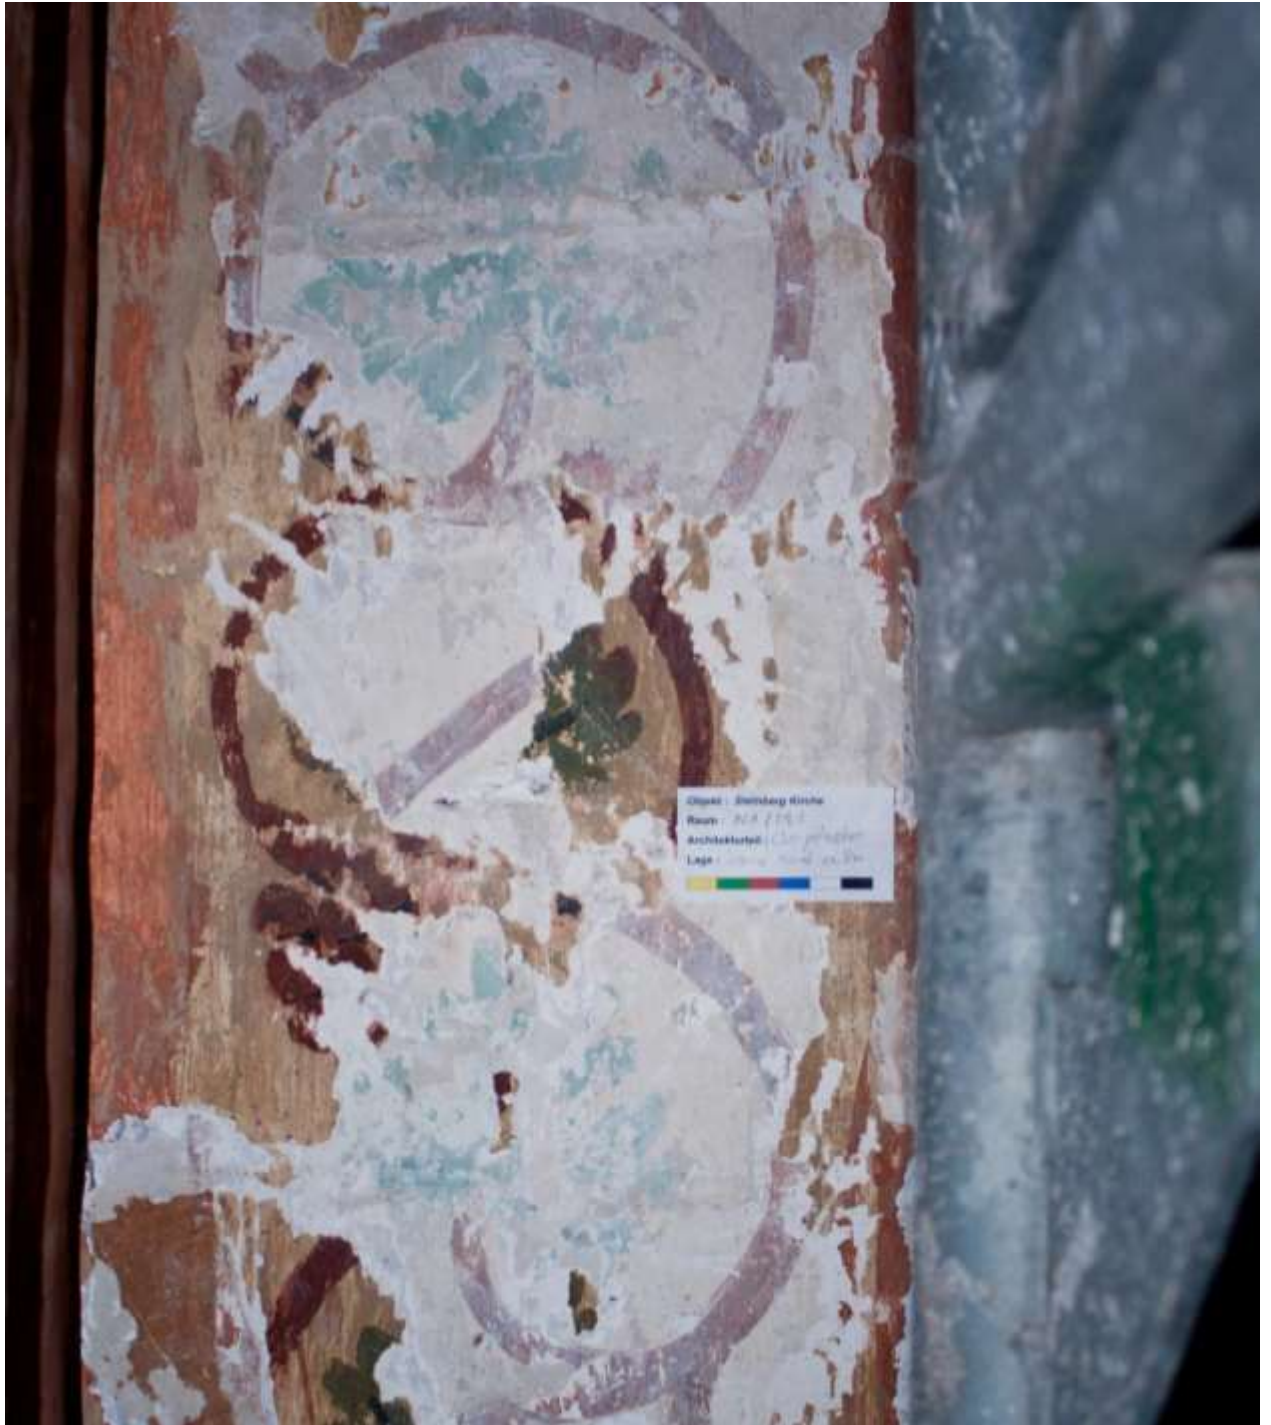
Befundblatt 15	
Objekt:	Stadtkirche Sternberg
Untersuchungs- Gegenstand:	Pfeiler D1
Lage:	Nördlich, Höhe etwa 8m
Bemerkungen:	Originale Rankenbemalung mit grünen Blättern

Foto 17 Rankenbemalung auf der Fase eines Halbpfeilers

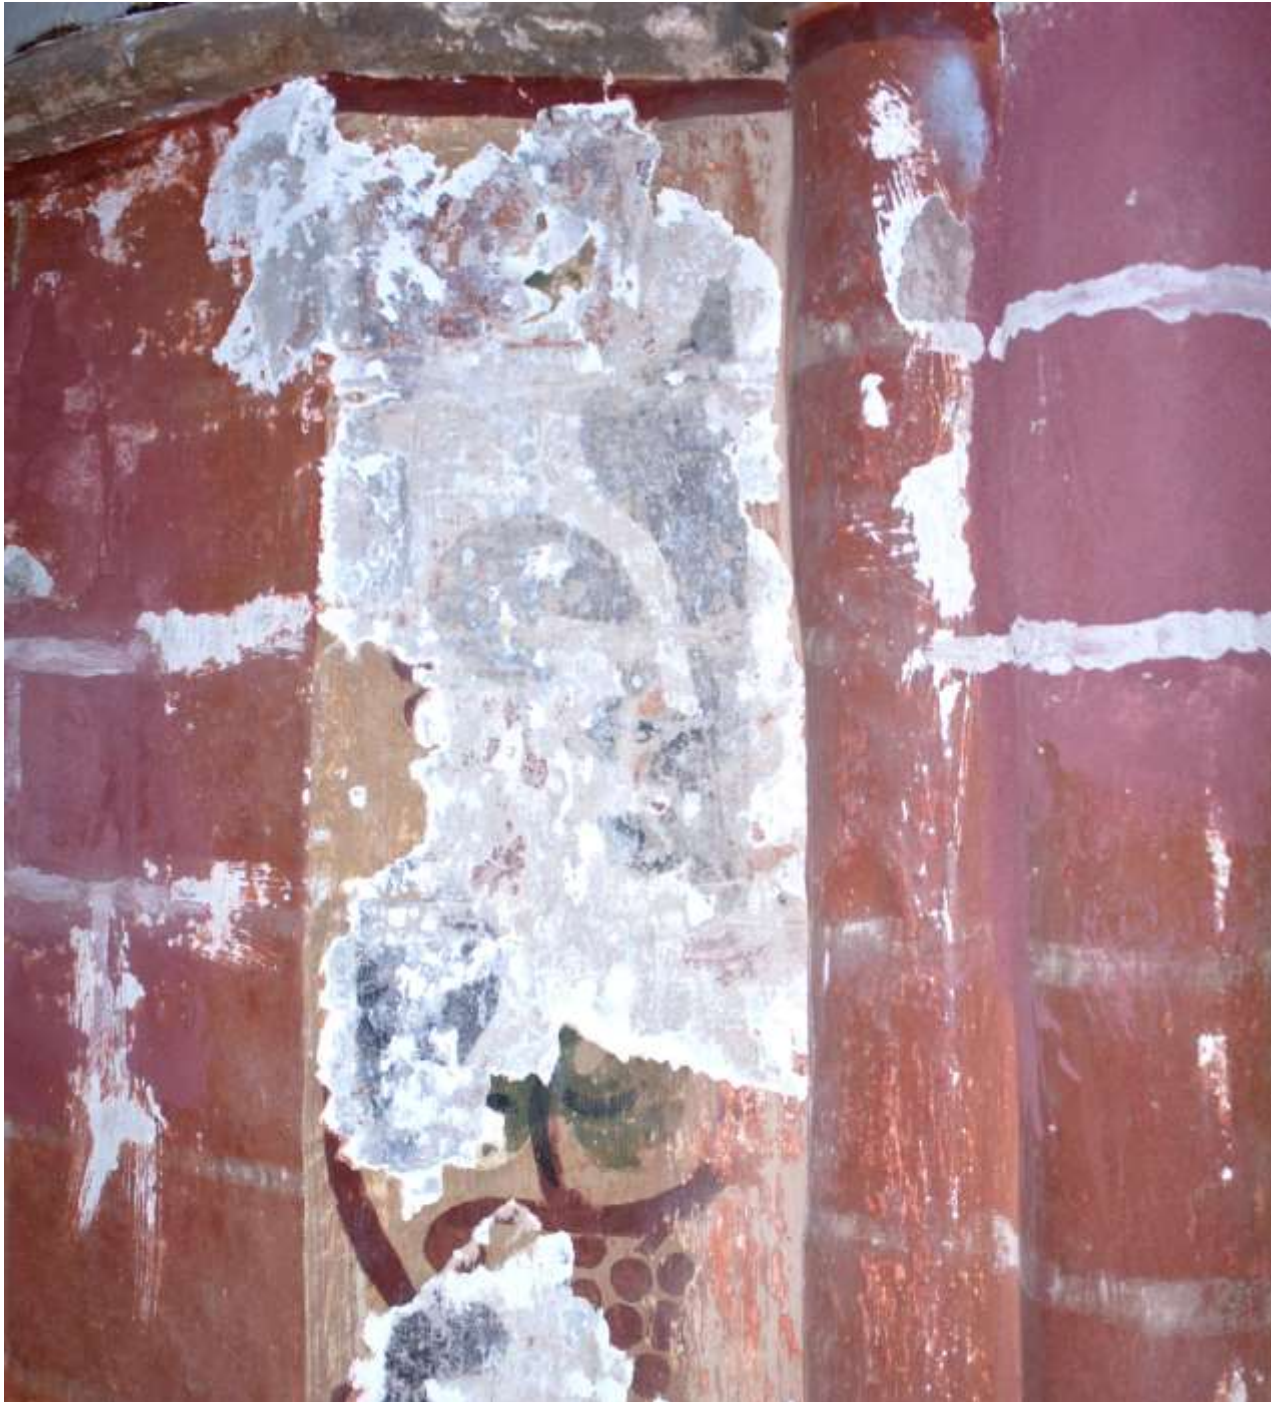
Objekt:	Stadtkirche Sternberg
Untersuchungs- Gegenstand:	Pfeiler D1
Lage:	südlich, Höhe etwa 10m
Bemerkungen:	Abschluss der Rankenbemalung auf den Fasen in der Gotik mit Lilienornamentik

Foto 18 Rankenbemalung auf der Fase eines Halbpfeilers – oberer Abschluss

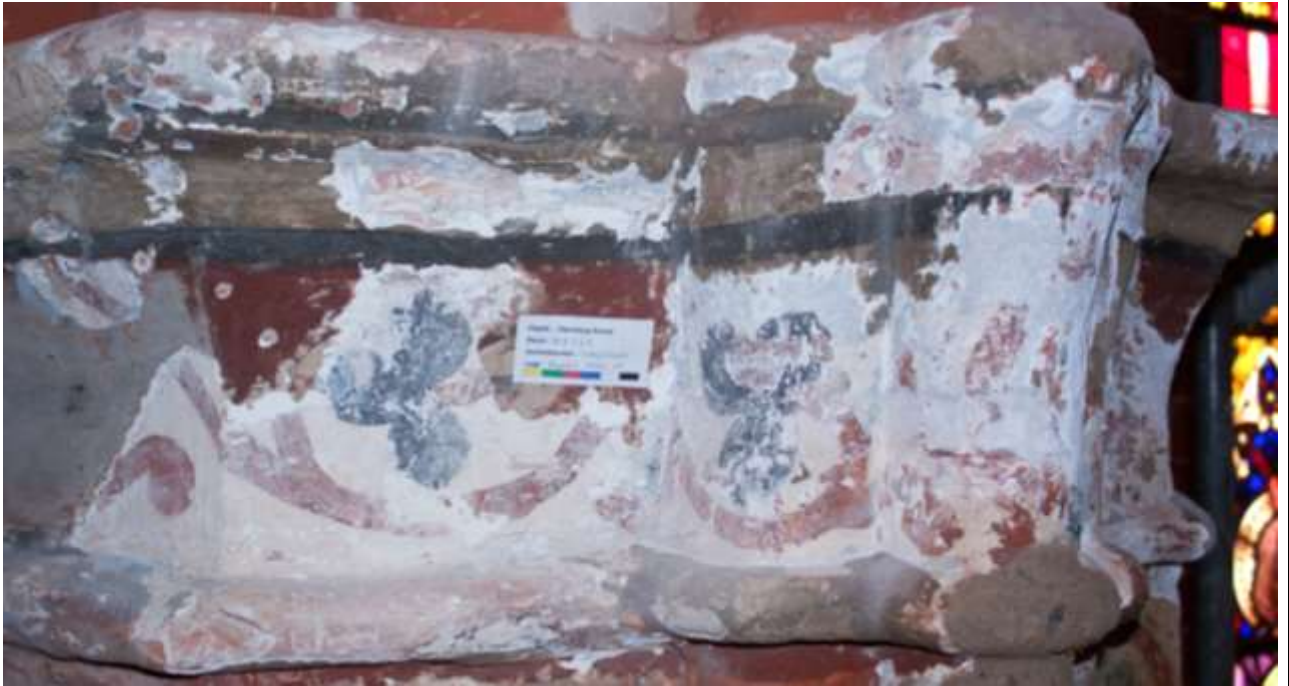
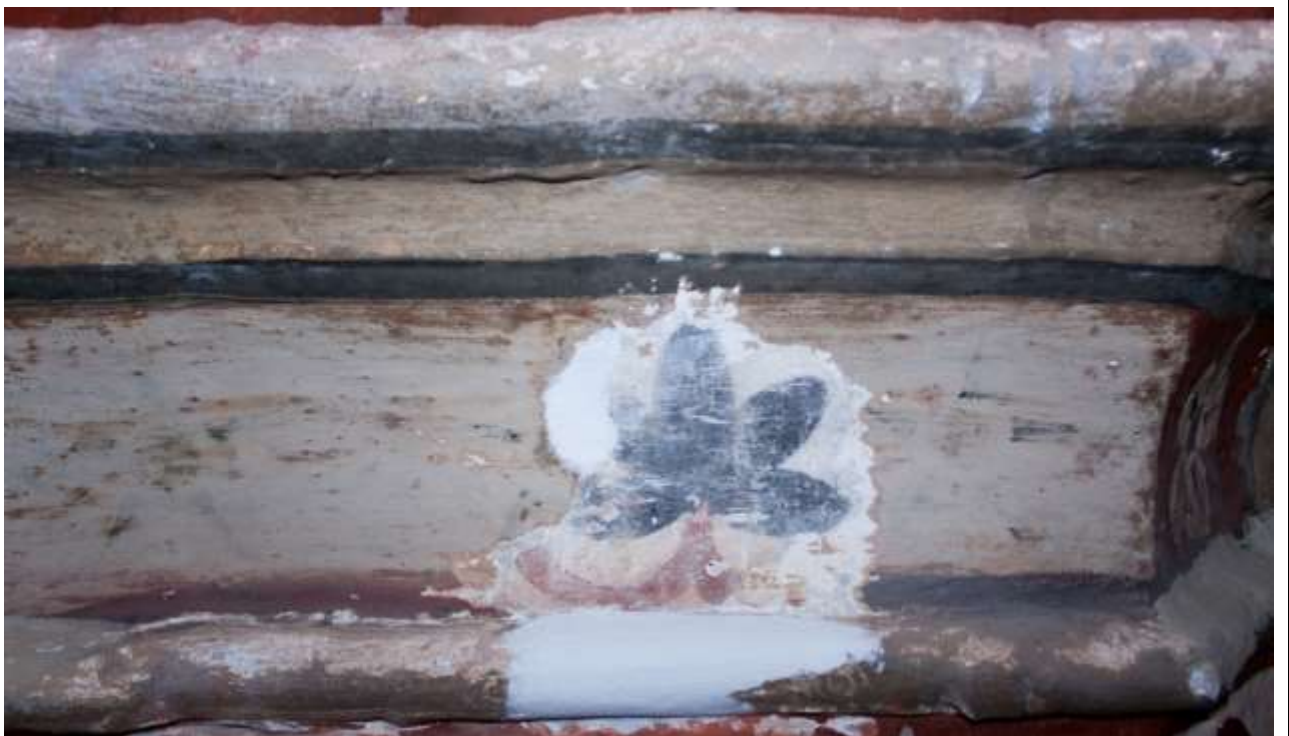
Objekt:	Stadtkirche Sternberg
Untersuchungs- Gegenstand:	Pfeiler E1 (<i>Foto oben</i>) Pfeiler D1 (<i>Foto unten</i>)
Lage:	Kapitell westlich (<i>oben</i>), nordwestlich (<i>u.</i>)
Bemerkungen:	Mittelalterliche Bemalung auf den Kapitellen

Fotos 19 und 20 Originalbefunde auf den Kapitellen

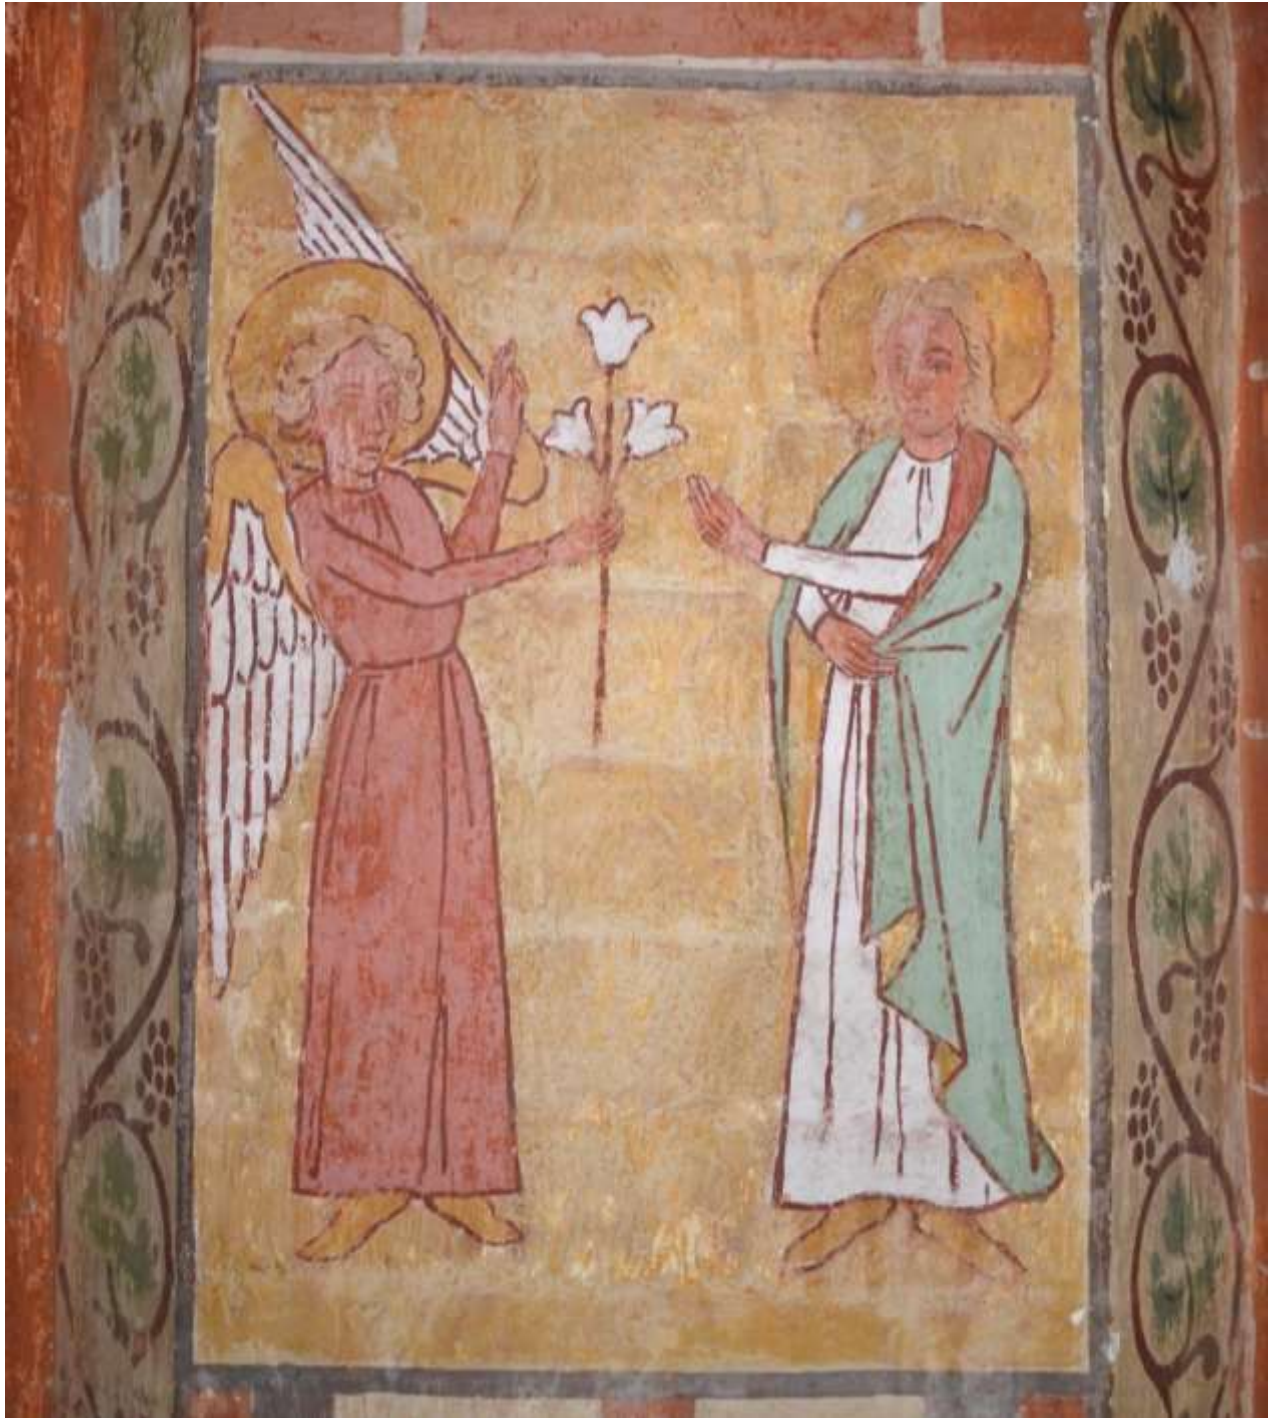
Objekt:	Stadtkirche Sternberg
Untersuchungs- Gegenstand:	Pfeiler D2
Lage:	Süd-westlich
Bemerkungen:	Verkündigung Im 19. Jh. stark überfasst

Foto 21 Mittelalterliche Wandmalerei auf Pfeiler D2

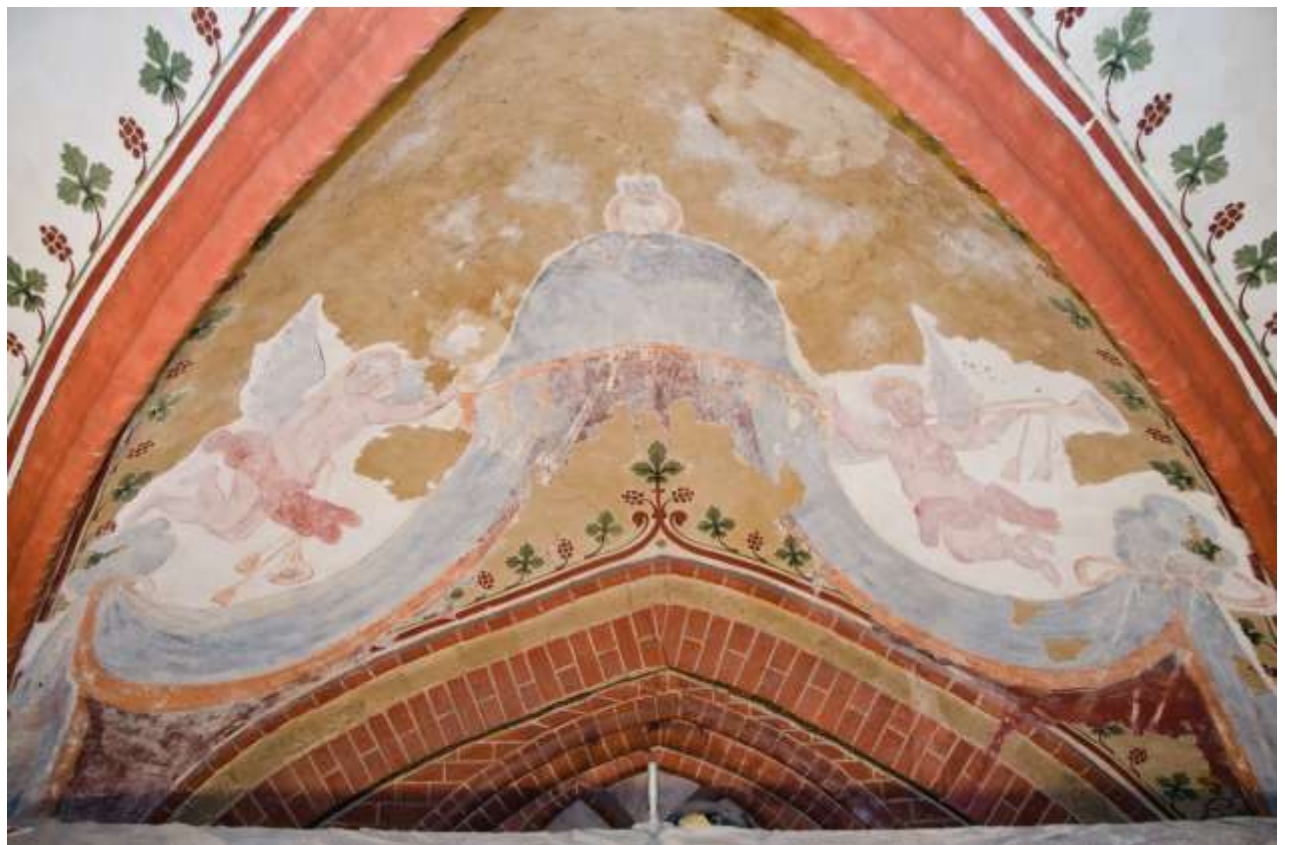
Befundblatt 19	
Objekt:	Stadtkirche Sternberg
Untersuchungs-Gegenstand:	Gewölbe
Lage:	M1 Ostkappe
Bemerkungen:	Von Engeln getragene Drapierung nach der Freilegung Als Begleitmalerei zum nicht mehr vorhandenen Barockaltar gedacht

Foto 22 Barockmalerei in der Ostkappe des Joches M1

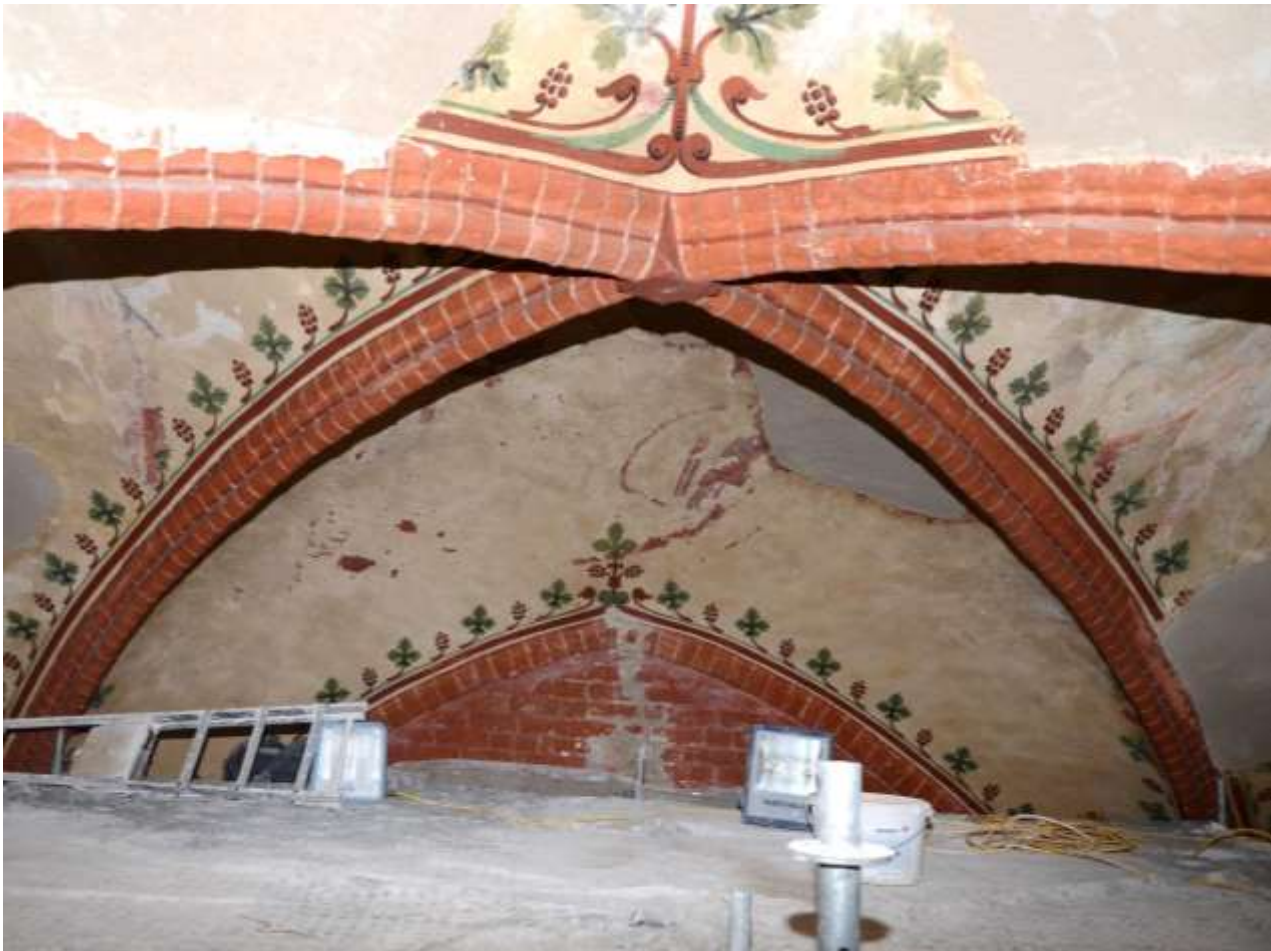
Objekt:	Stadtkirche Sternberg
Untersuchungs- Gegenstand:	Gewölbe
Lage:	M5 Blick nach westen
Bemerkungen:	Reste einer Drapierung (rot) über der Orgel Als Begleitmalerei zur nicht mehr vorhan- denen Barockorgel gedacht

Foto 23 Fragmente der Barockmalerei im Joch M5

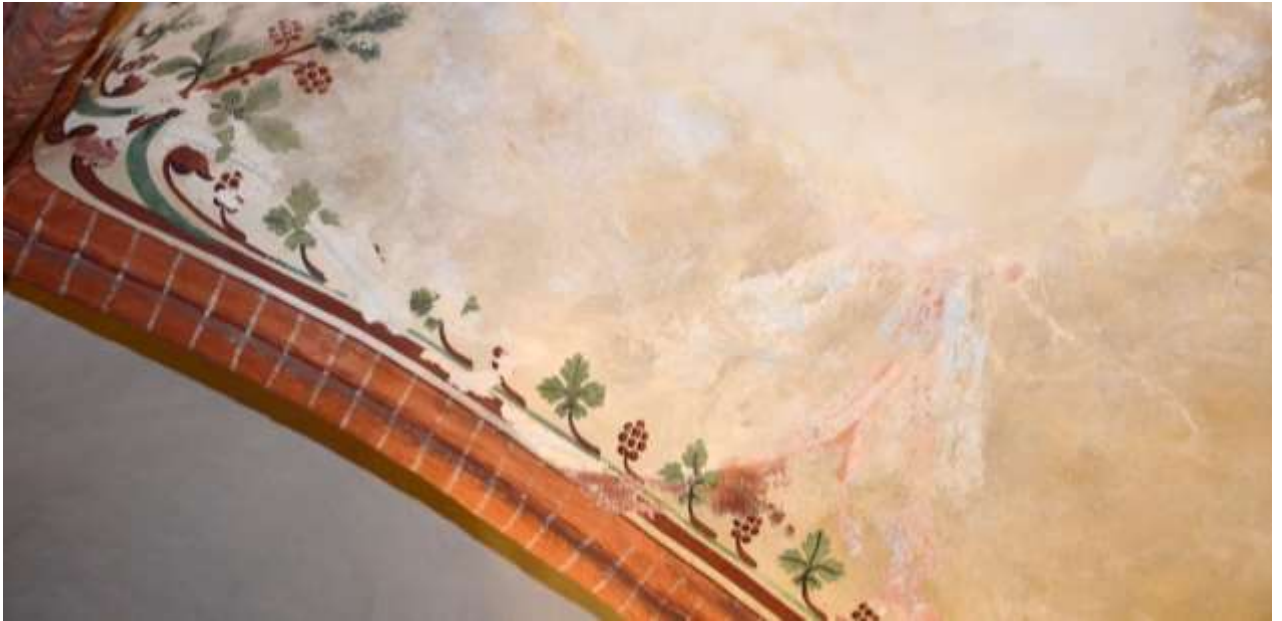
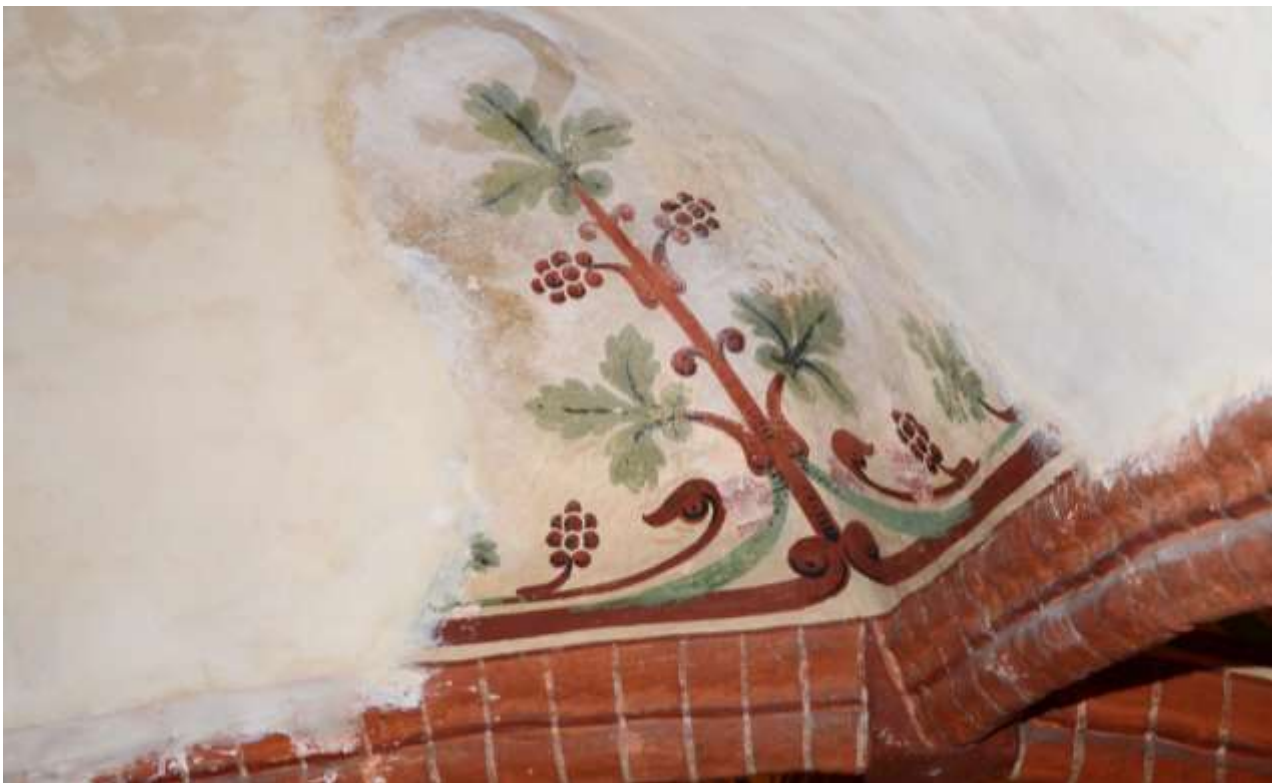
Objekt:	Stadtkirche Sternberg	
Untersuchungs-Gegenstand:	Gewölbe	
Lage:	M5 Nordkappe (Foto oben) Ostkappe (F.u.)	
Bemerkungen:	Fragmente der barocken Drapierung Im unteren Bild zeichnet sich der gemalte Befestigungsring ab (Scheitel der Ostkappe)

Fotos 24 und 25 Fragmente der Barockmalerei im Joch M5 (über der Orgel)

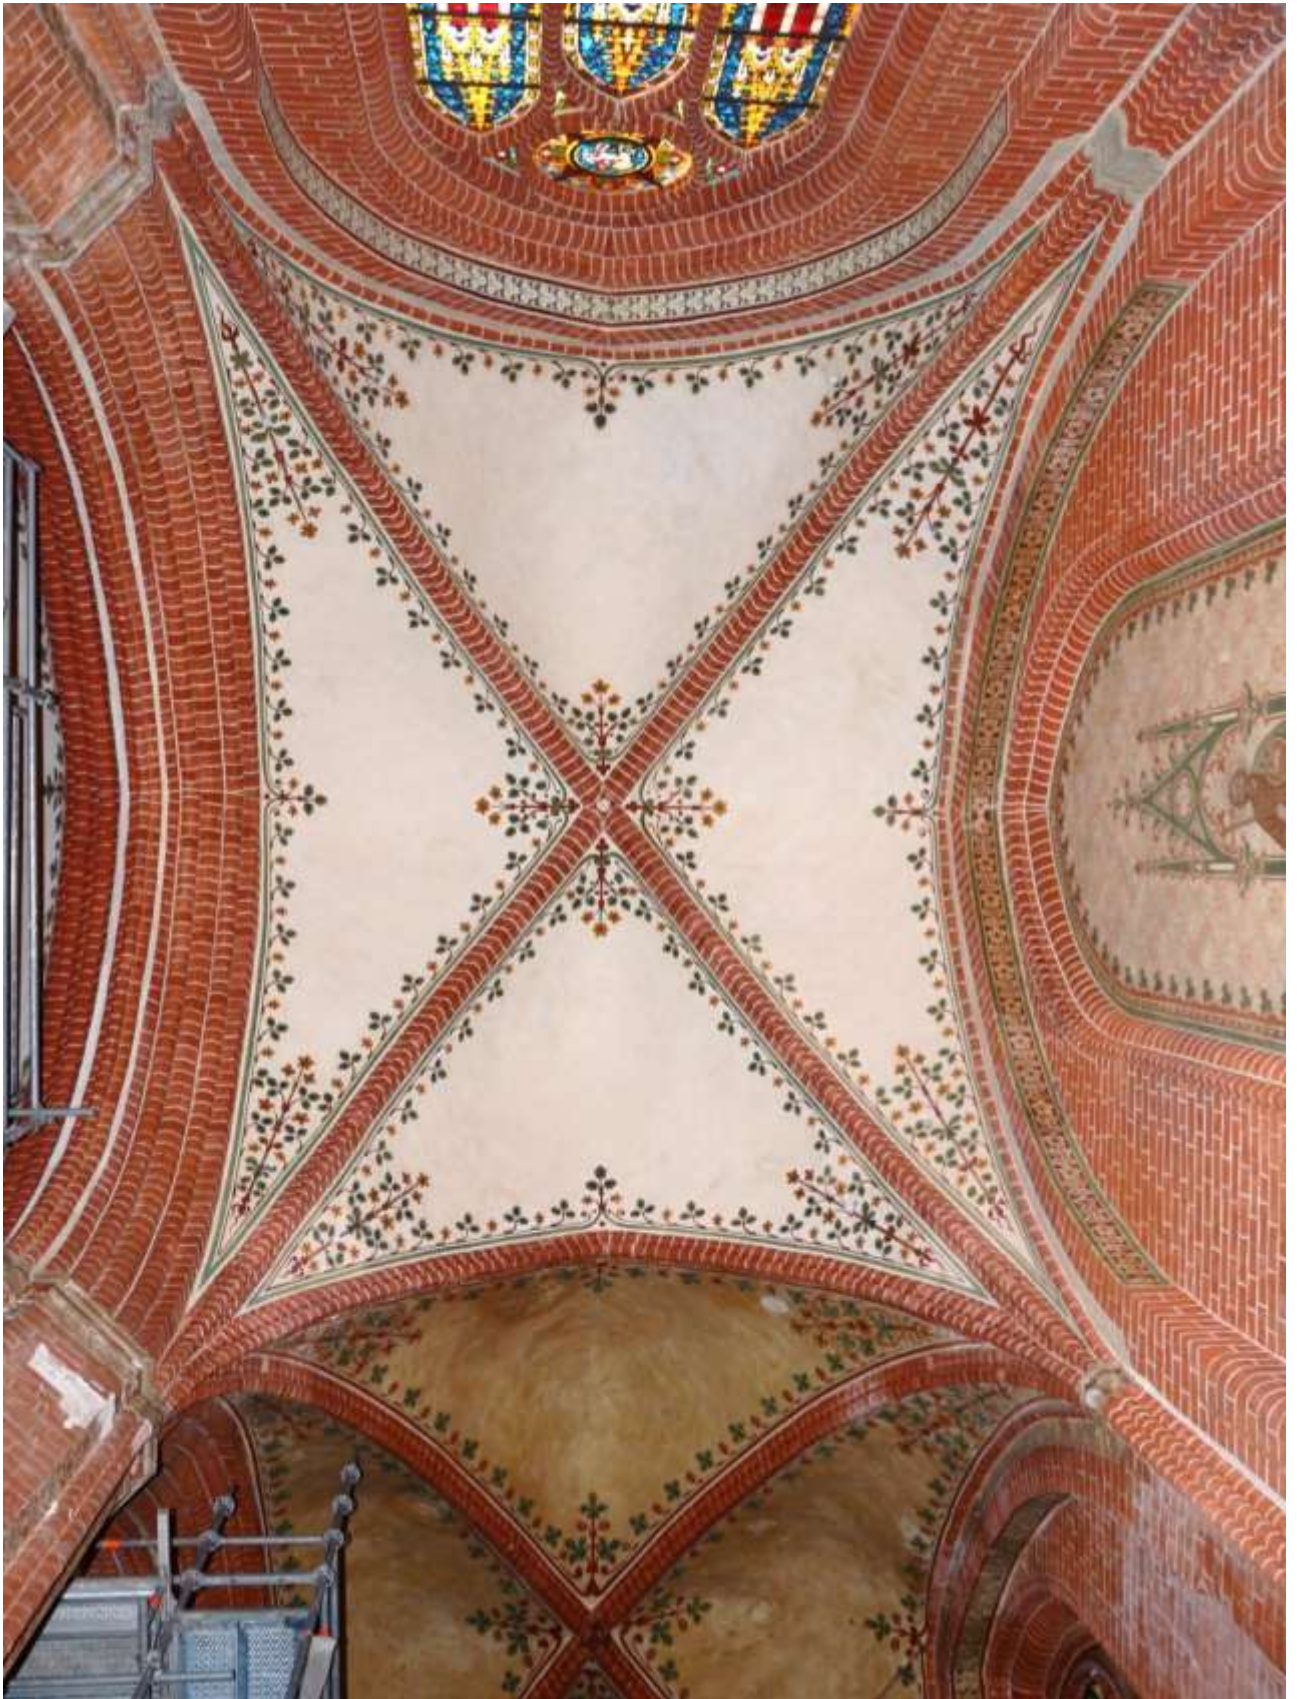
Foto 26 Gewölbe des Joches N1 nach der restauratorischen Bearbeitung

Vor Einbindung der Maler- und Putzgewerke wurde durch die Restauratoren ein Joch komplett nach restauratorischen Gesichtspunkten restauriert. Dieses sollte als Referenz für die Rekonstruktionsarbeiten dienen. Es handelte sich um das Nordostjoch (N1).

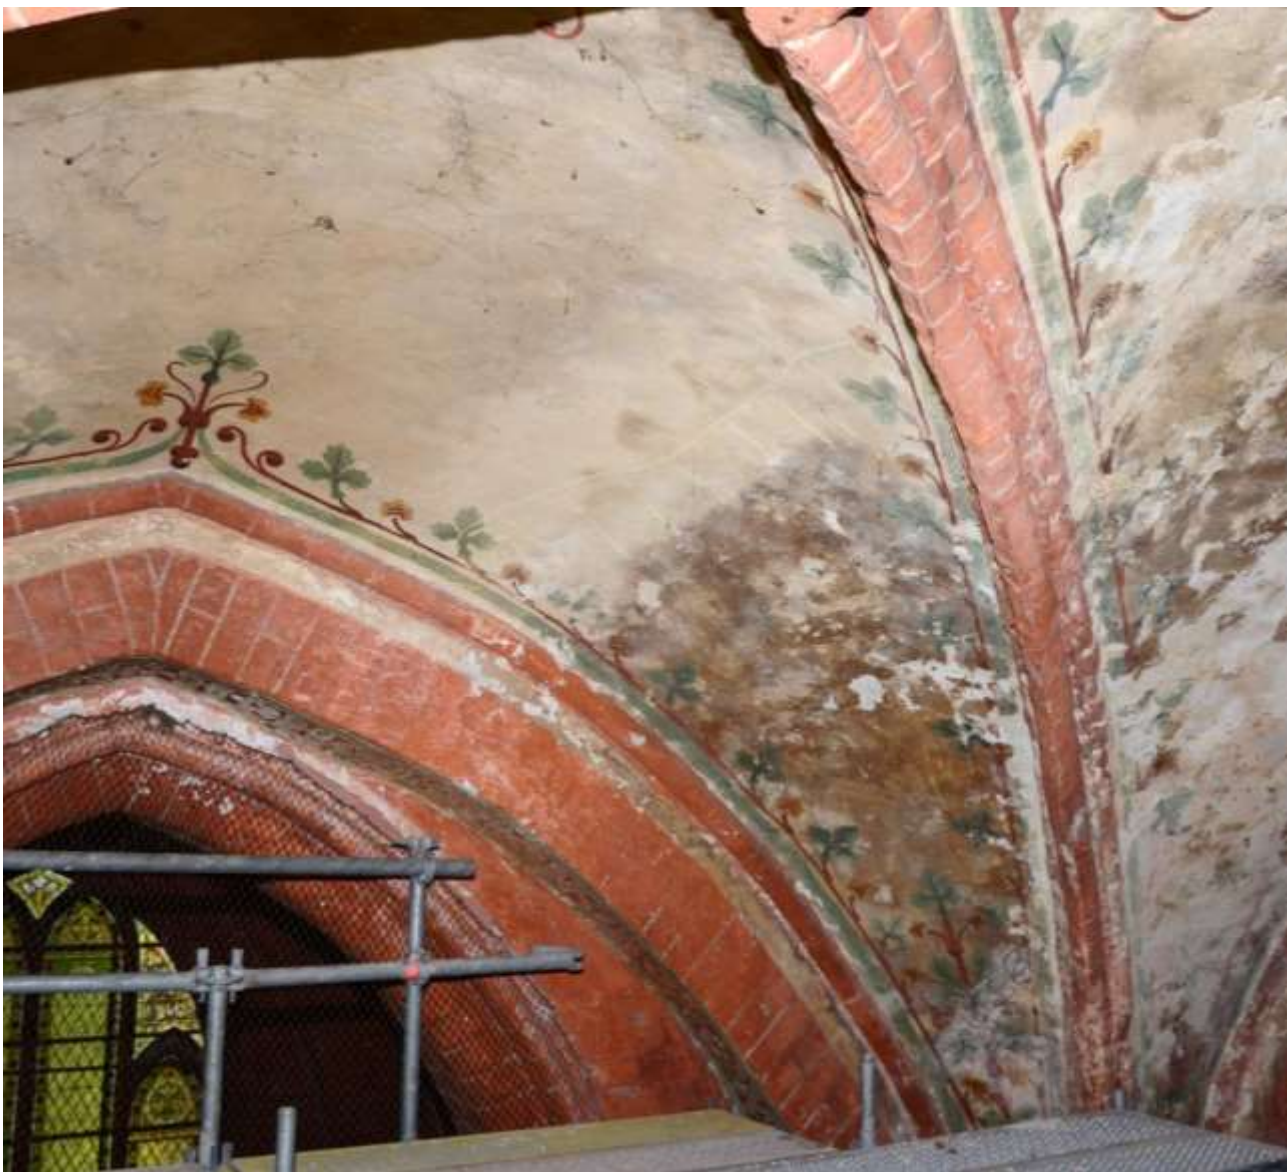
Foto 29 Für die Maurer markierte Bereiche im Gewölbe des Joches S5 (Blick nach Südwest)

Extrem stark geschädigte Bereiche wurden markiert und dem Maurergewerk zur Bearbeitung überlassen. Den Maurern oblagen das Entfernen der stark geschädigten Putz- und teilweise Mauerbereiche sowie deren Rekonstruktion. Die Arbeiten wurden stets unter Anleitung eines Restaurators ausgeführt und von diesem auch abgenommen. Material und Duktus der rekonstruierten Putzflächen wurden dem Originalbestand angepasst. Es erfolgte ein zweilagiger Auftrag des mit Sumpfkalk, selbst angemischtem Mörtels. Die Oberfläche wurde, entsprechend des Befundes auf den angrenzenden Flächen, als Kellen-, Reibe-, und/oder Filzputz ausgeführt.

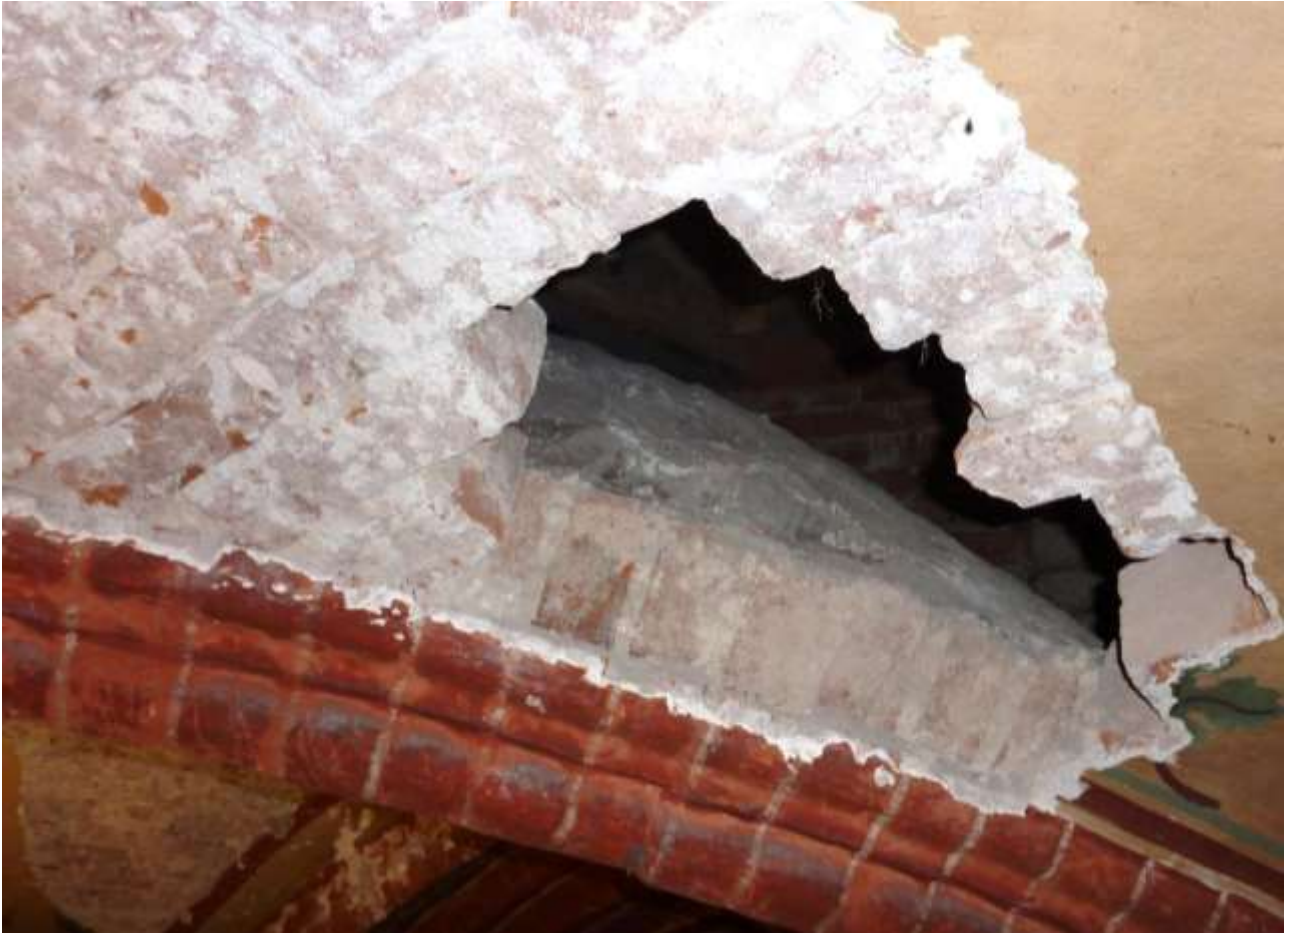
Foto 30 Stark geschädigtes Mauerwerk musste zum Teil ergänzt werden

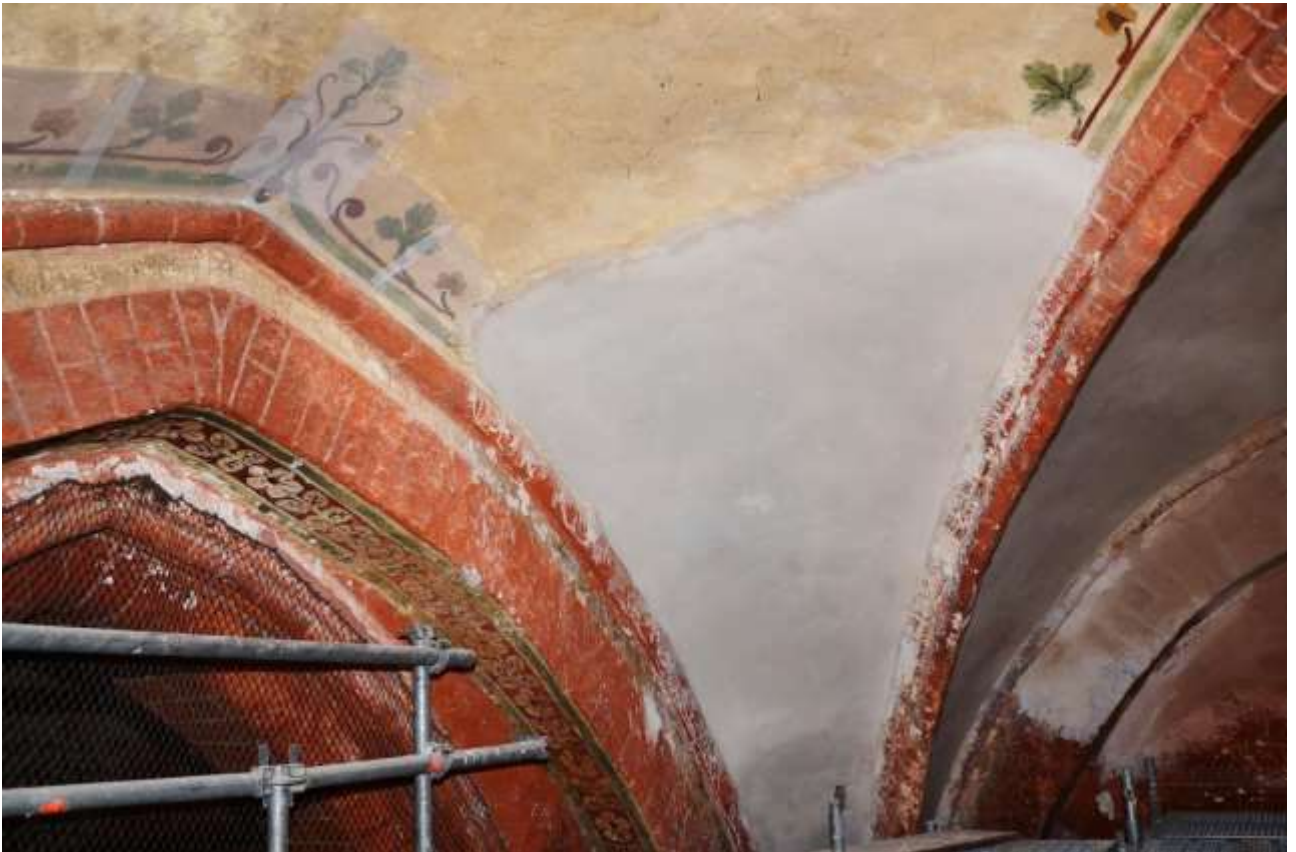
Foto 31 Neuverputzung im Zwickel des Joches S5 (Blick nach Südwest)

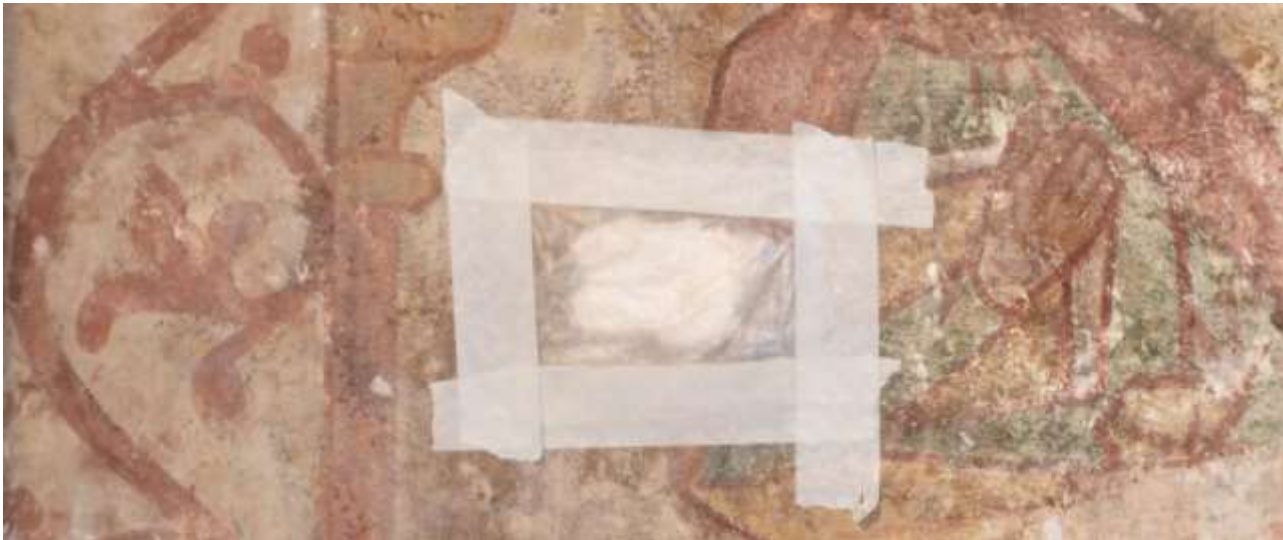
Foto 32 Probe mit einer Ammoniumcarbonat-Kompresse

Im Nordbereich der mittelalterlichen Wandmalerei ist es trotz Kompressen nicht gelungen die dunklen Versinterungen zu entfernen. Aus diesem Grund erfolgte zusätzlich noch eine Umwandlung der Salzkruste mit Ammoniumcarbonat-Kompressen. Nach dreimaliger Anwendung einer 10%-igen Lösung, welche mit abgedeckten Arbocelkompressen aufgelegt wurde, erfolgte ein gründliches Abwaschen mit destilliertem Wasser. Zusätzlich erfolgte noch ein zweimaliger Auftrag reiner Arbocelkompressen, welche mit destilliertem Wasser angefeuchtet wurden.

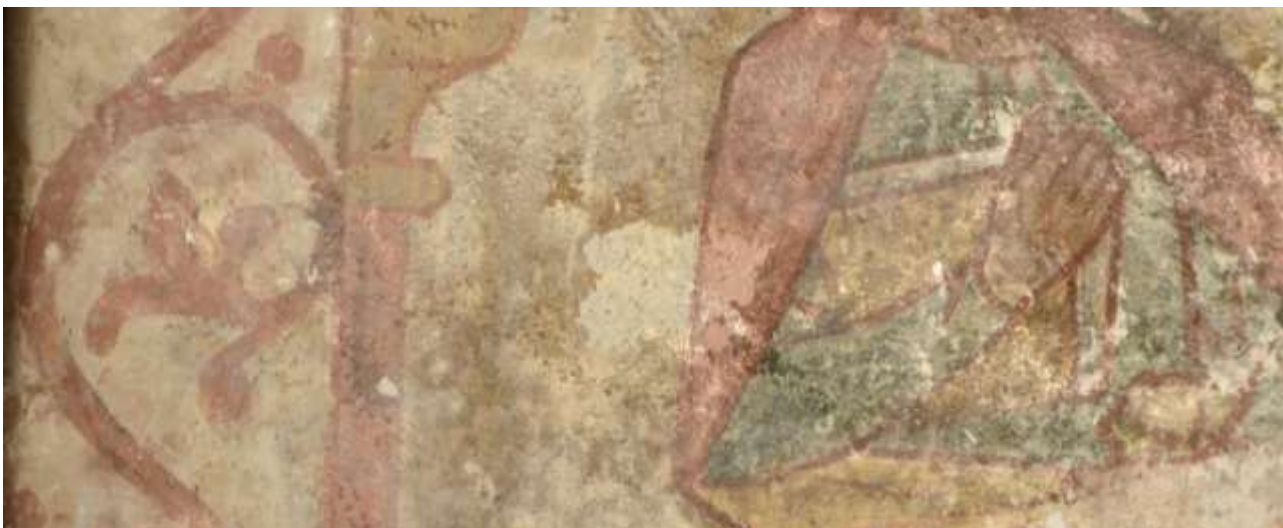
Foto 33 Probereich nach einmaliger Kompressenaufgabe

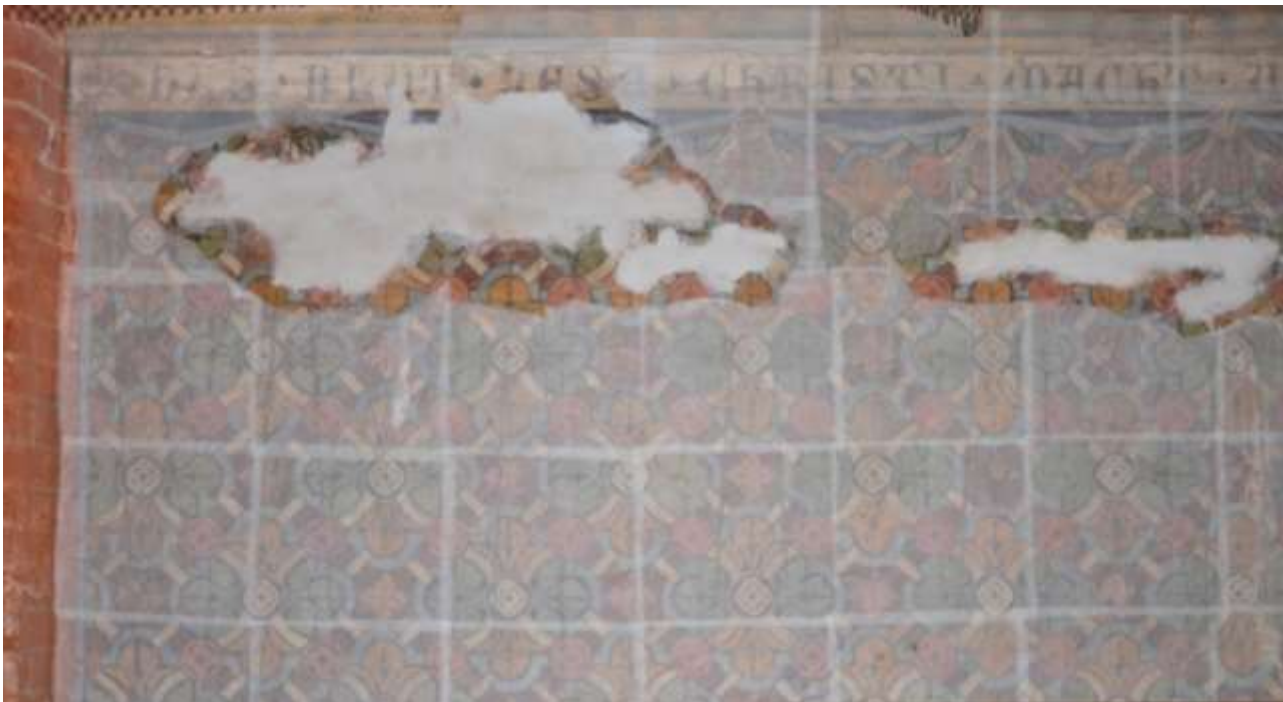
Foto 35 Japanpapierüberklebung auf der Vorhangmalerei

Als Festigungsmittel kam 3,75 Vol.-%-iges Klucel G zum Einsatz, welches in destilliertem Wasser gelöst wurde. Der Zellulosekleister ist durch das zuvor aufgelegte Japanpapier sprühend bzw. streichend appliziert worden. Das Aufbringen erfolgte, je nach Schädigungsgrad ein- bis viermalig.

Nach Beendigung der Putz- und Malerarbeiten wurde das Japanpapier leicht angefeuchtet und wieder abgenommen.
