*Dokumentation zu den
Restaurierungsarbeiten in der Sternberger Kirche*

1.1	Bauwerk:	Stadtkirche Sternberg St. Maria und St. Nikolaus
1.2	Standort:	19406 Sternberg
1.3	Gegenstand:	Innenfassung
1.4	Entstehungszeit:	Kirche um 1309 - 1322 Innenfassung 1895/96

1.5	Künstler, Schule, Architekt:	Unbekannt Innenfassung von 1895/96: Gotthilf Ludwig Möckel
1.6	Material:	Ziegelmauerwerk, Kalkputz, Kalkfarben, Leimfarben - Seccomalerei

1.12	Bearbeitungszeitraum:	2010 – 2012

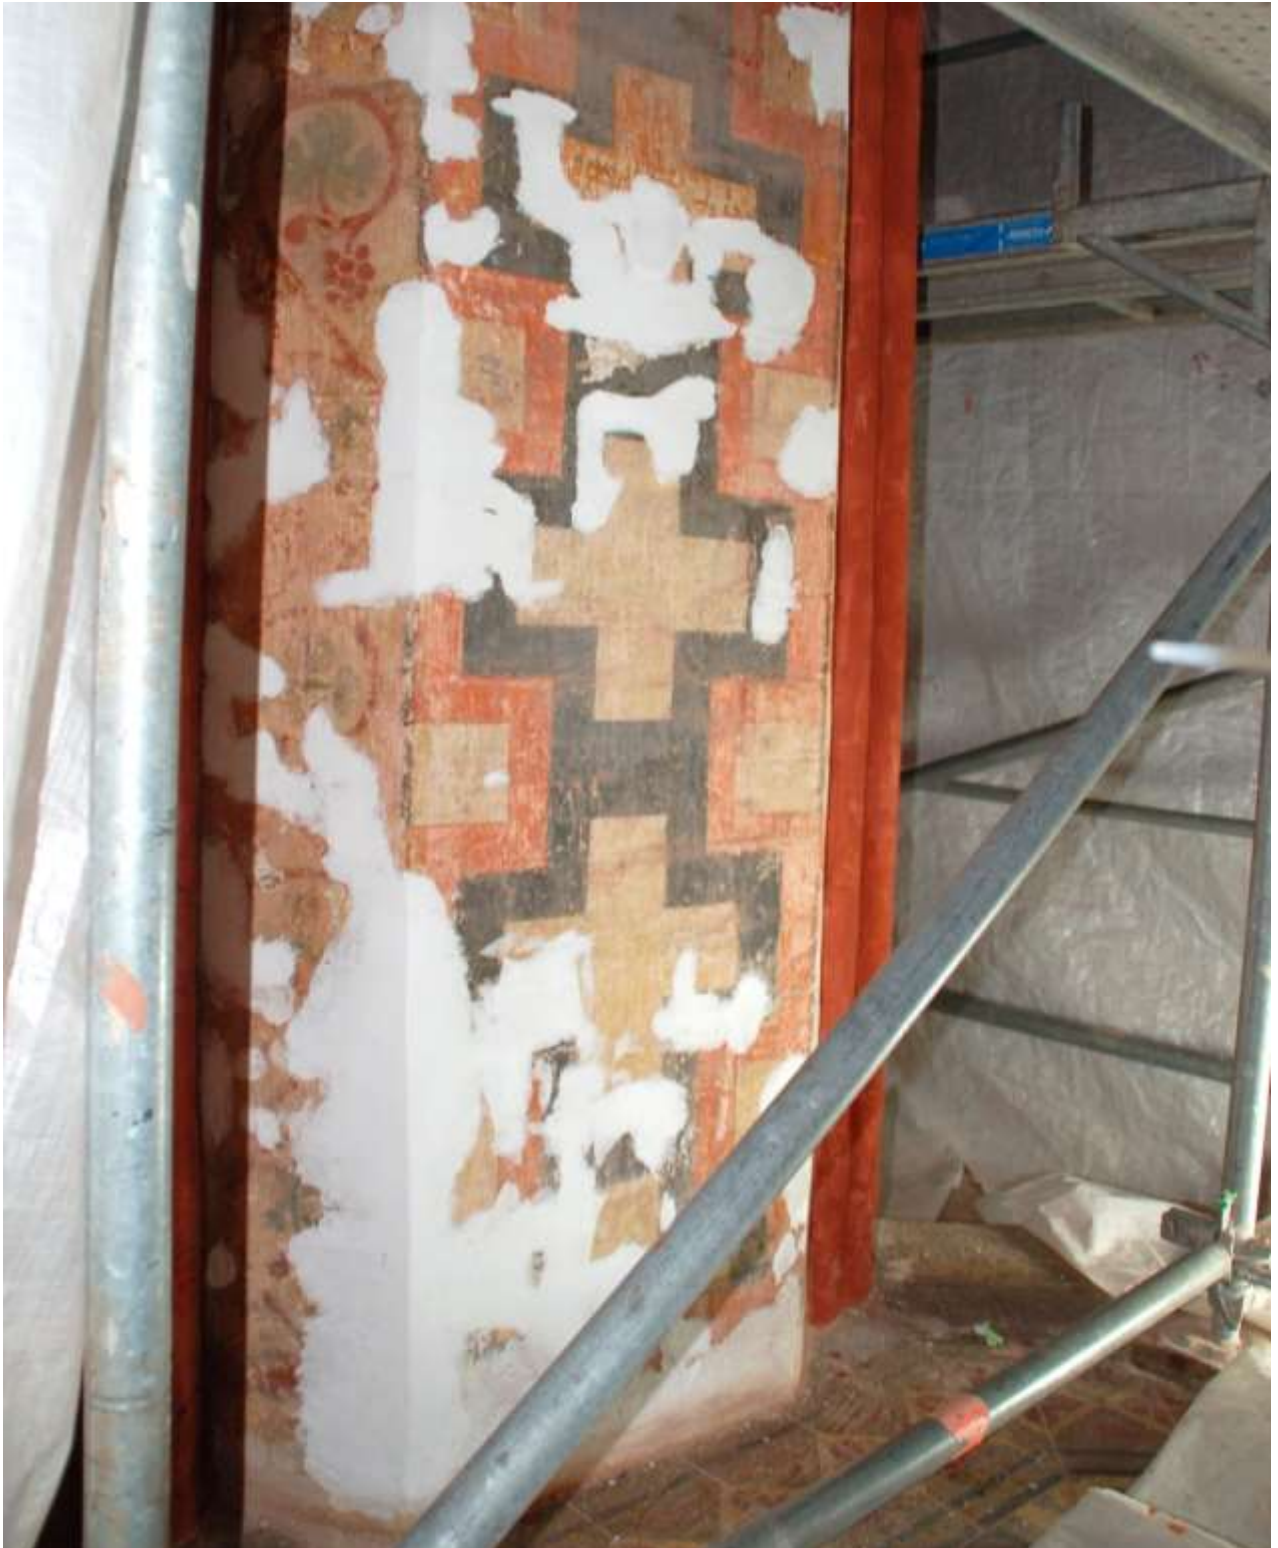
Foto 36 Kittungen im Bereich der Stützen

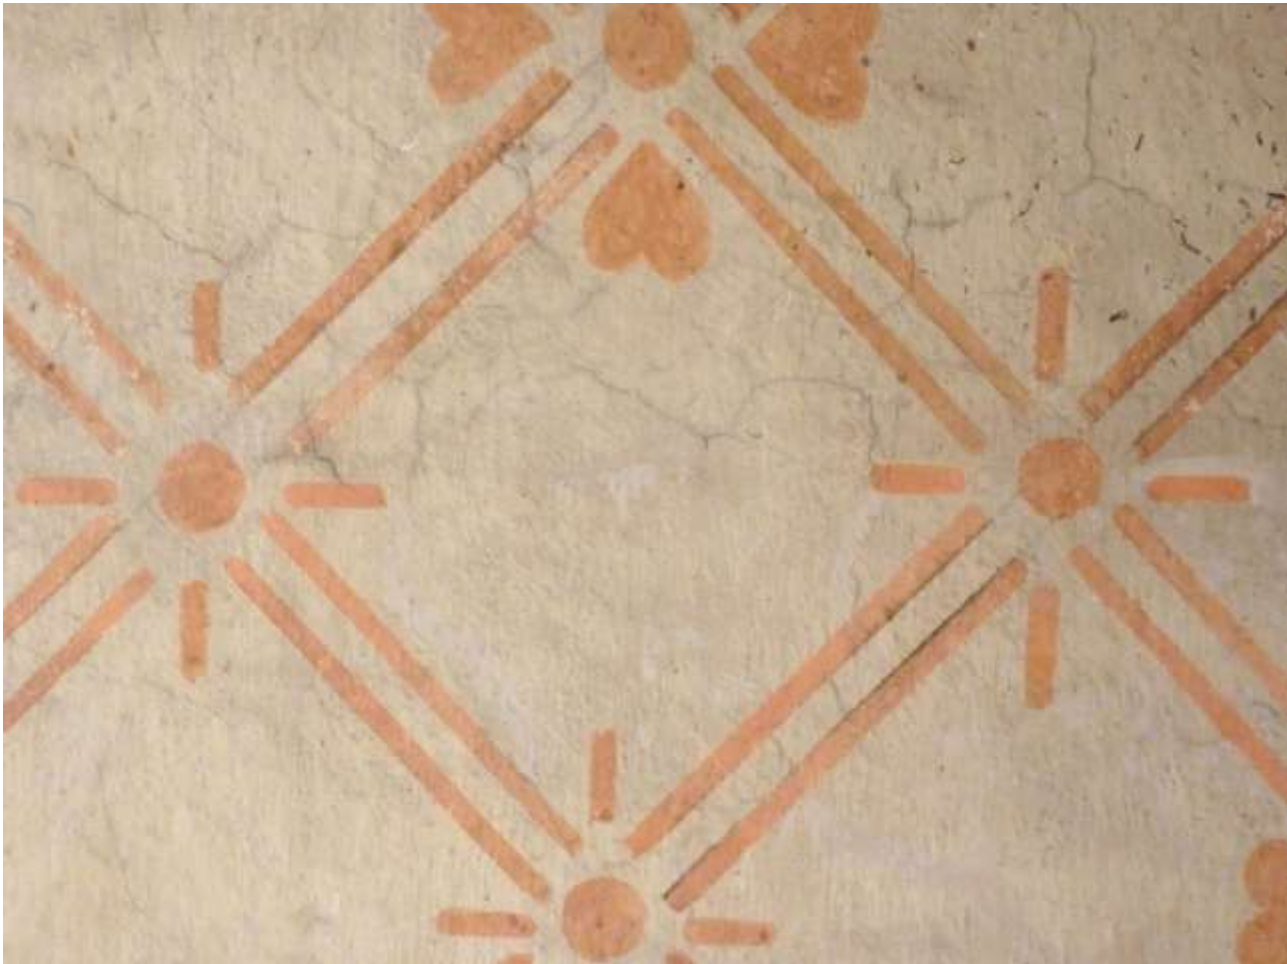
Foto 37 Oberer Bildteil vor der Reinigung, unterer Teil nach der Reinigung

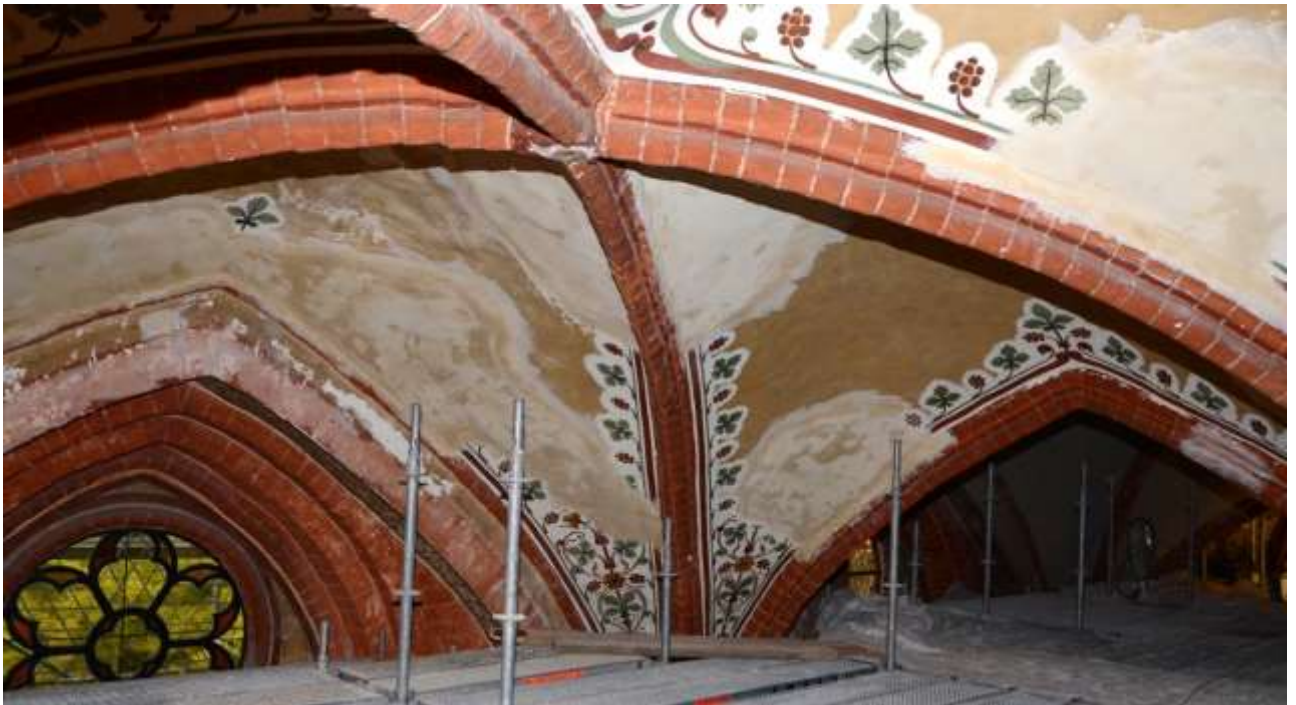
Foto 38 Durch die Restauratoren beschnittene Malerei im Joch N4

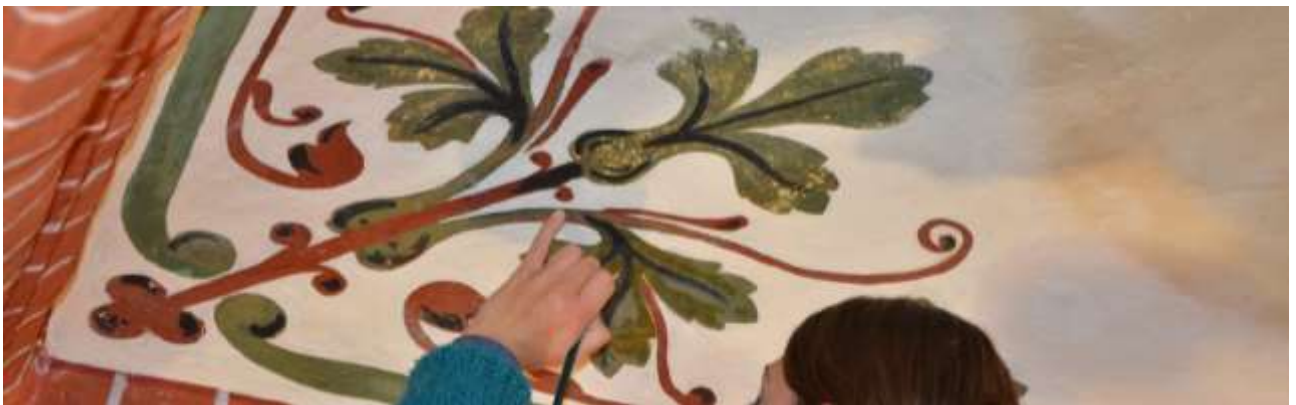
Foto 39 Während des Retuschierens der Gewölbemalereien

Fehlstellen in den Malereien des Gewölbes wurden, dem Original entsprechend, in Leimfarben ausgeführt. Da es sich um einfache Schablonierungen handelte, erfolgten die Ergänzungen als Totalretusche.

Rekonstruktionen im Bereich größerer Fehlstellen, insbesondere auf den Putzausbesserungen erfolgten durch das Malergewerk in enger Zusammenarbeit mit den Restauratoren. Sämtliche Schablonen und Farbtöne wurden vor dem Aufbringen auf die Gewölbe durch die Restauratoren abgenommen und bestätigt.

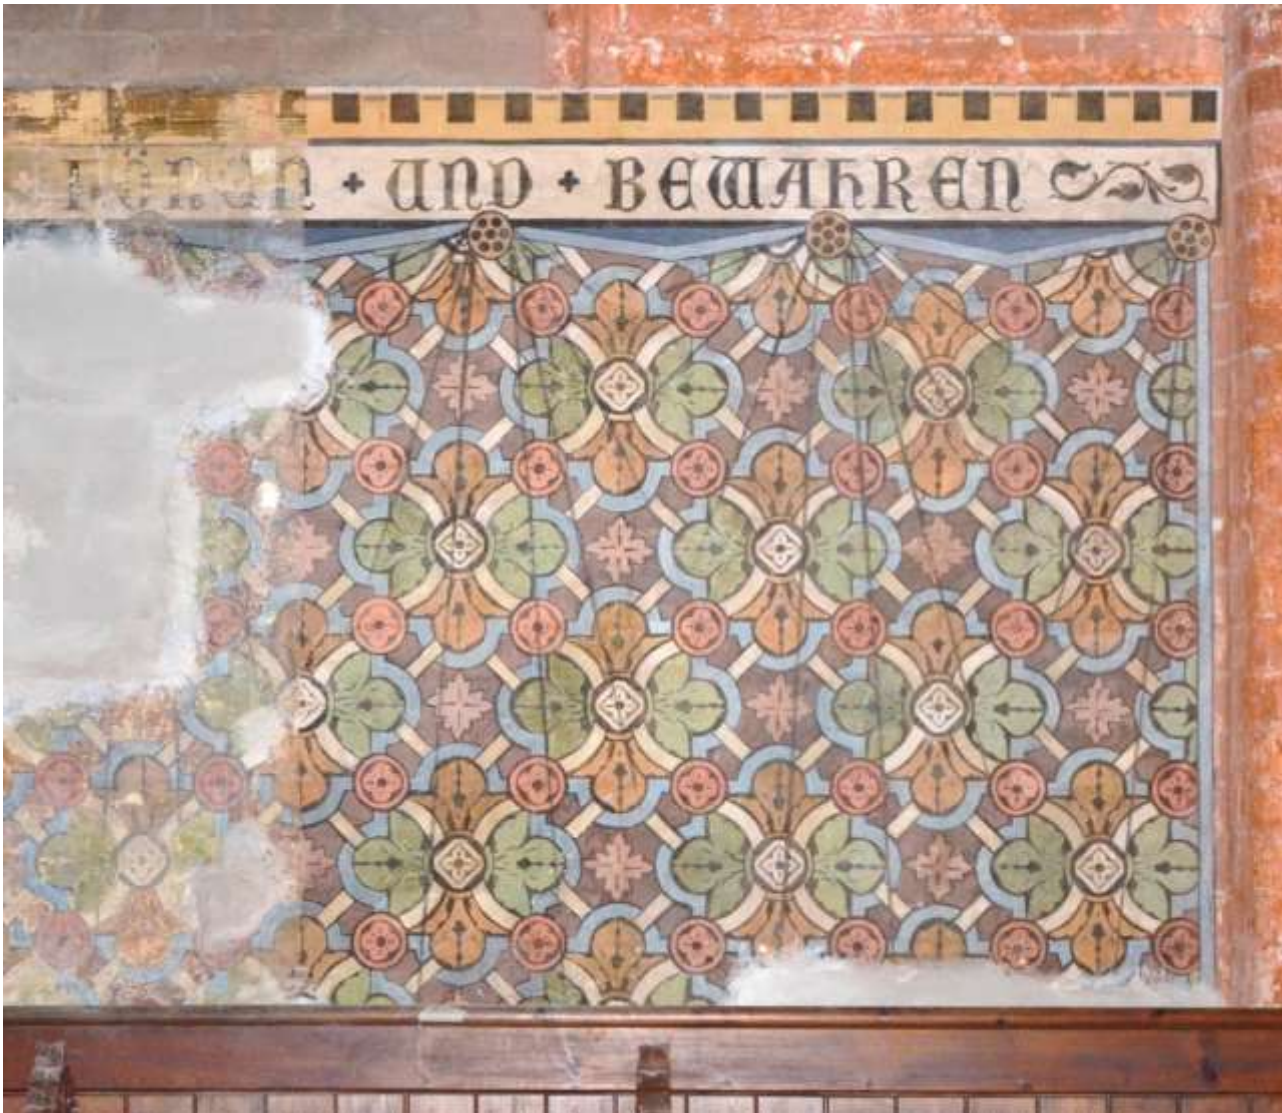
Foto 40 Links Vorzustand – rechts Vorhangmalerei nach dem Retuschieren

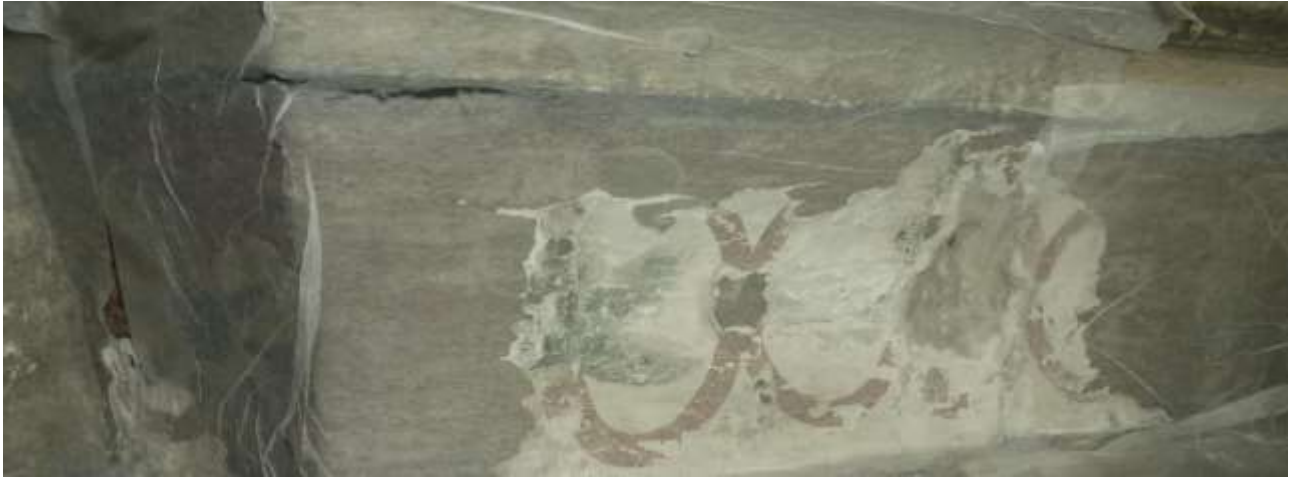
Foto 42 Japanpapierüberklebung der Erstfassung auf dem Kapitell einer Stütze

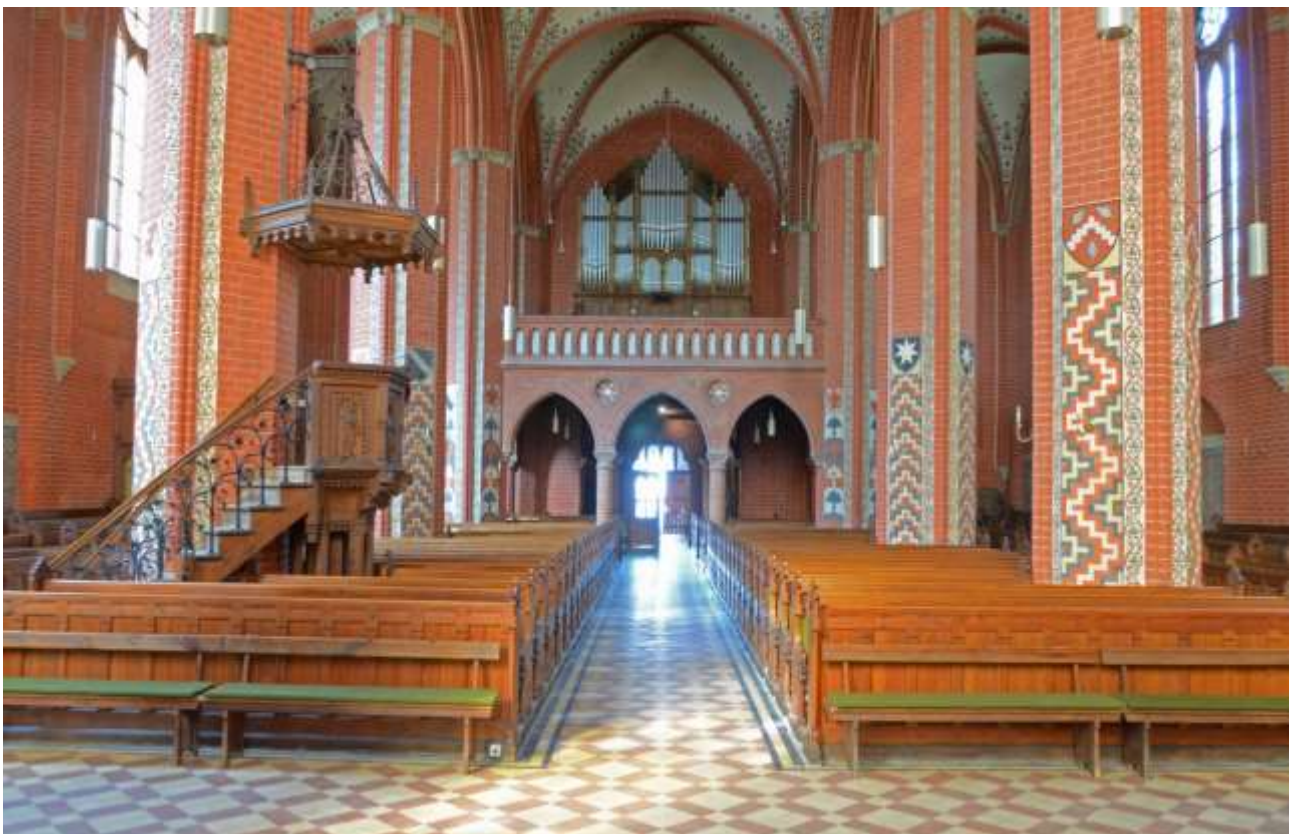
Foto 43 Blick nach Westen – nach der Restaurierung

An den Stützen wurde die Ziegelimitation ebenfalls durch die Restauratoren ausgeführt. Dazu wurde über den Bestand eine dünne, pigmentierte Kalklasur gestrichen. Das Fugennetz ist anschließend, ebenfalls mit Kalklasuren nachgezogen worden.

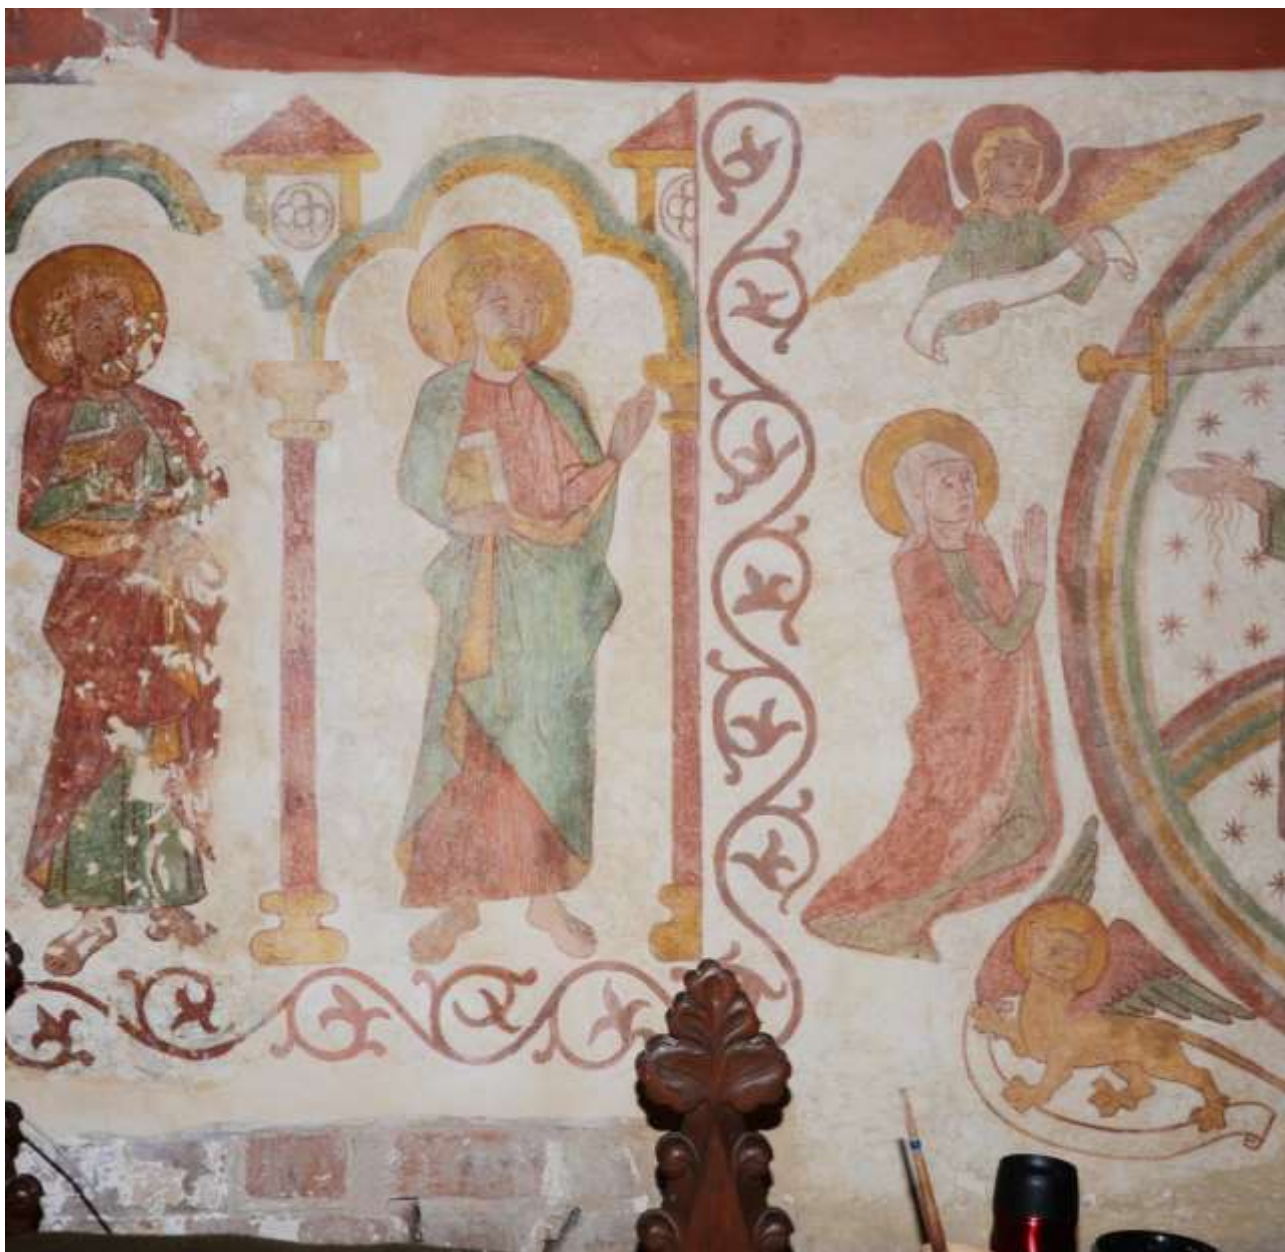
Foto 44 Detail aus der Weltenrichterdarstellung auf der nördlichen Ostwand – rechts nach dem Retuschieren, links nach dem Kitten der Fehlstellen

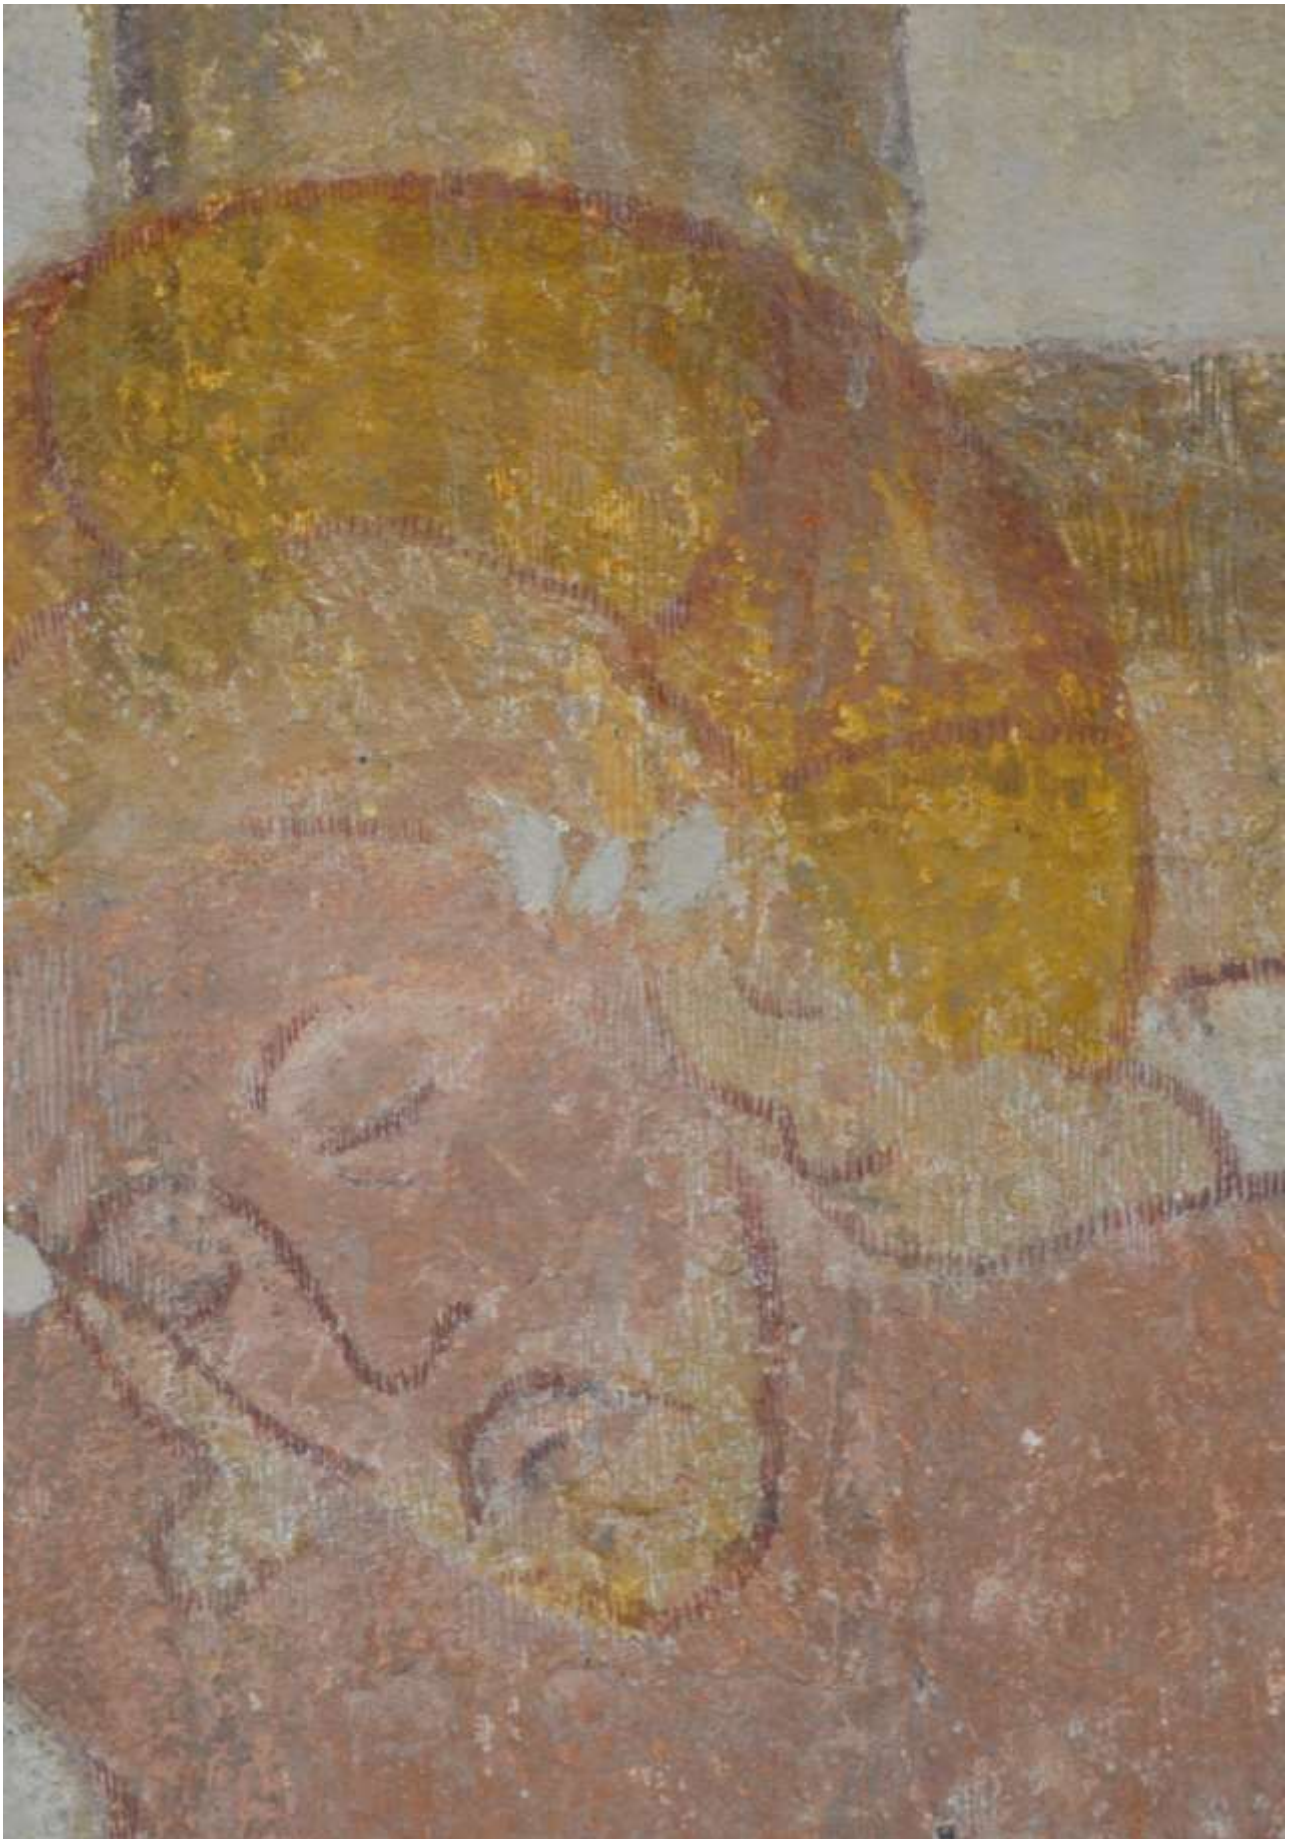
Foto 45 *Detail aus der Kreuzigungsszene während des Retuschierens*

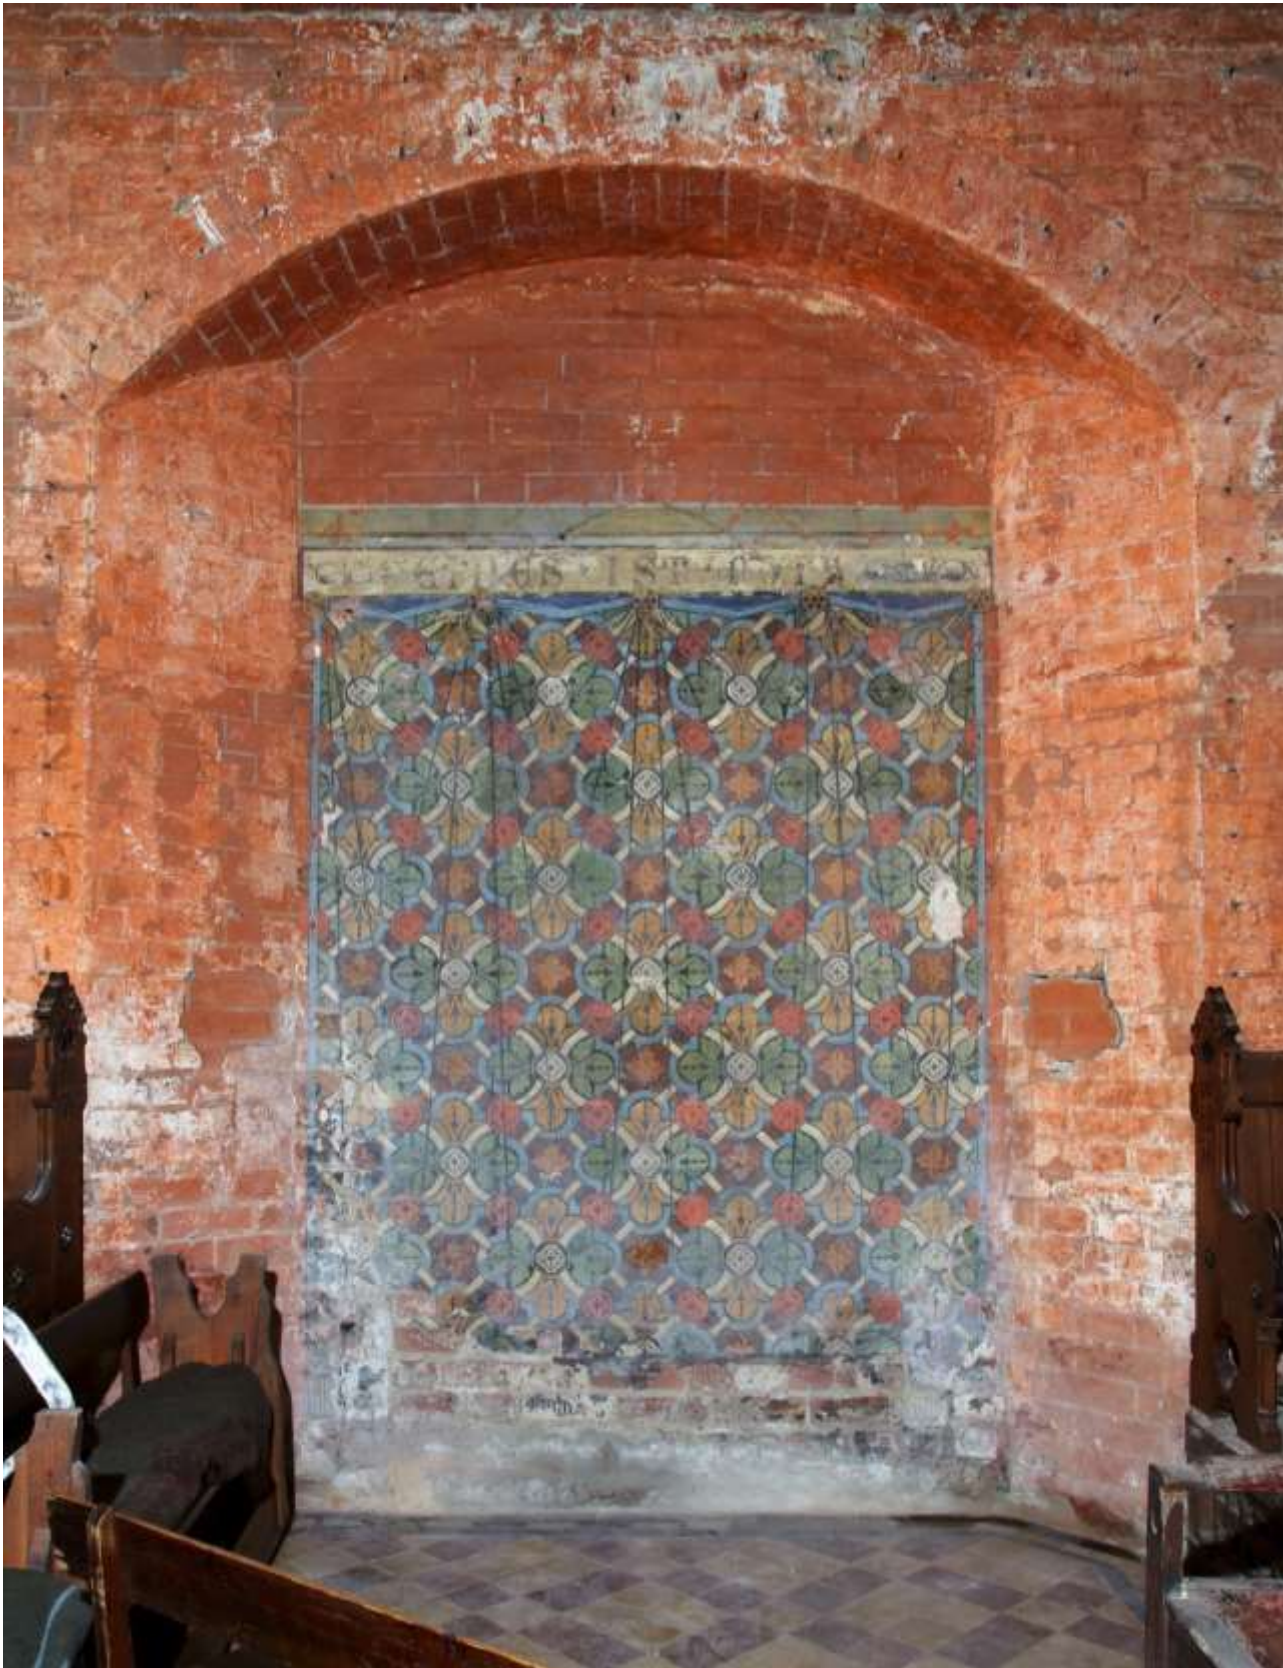
Foto 46 Vorhangmalerei auf der Nordwand des Joches N4 vor der Restaurierung

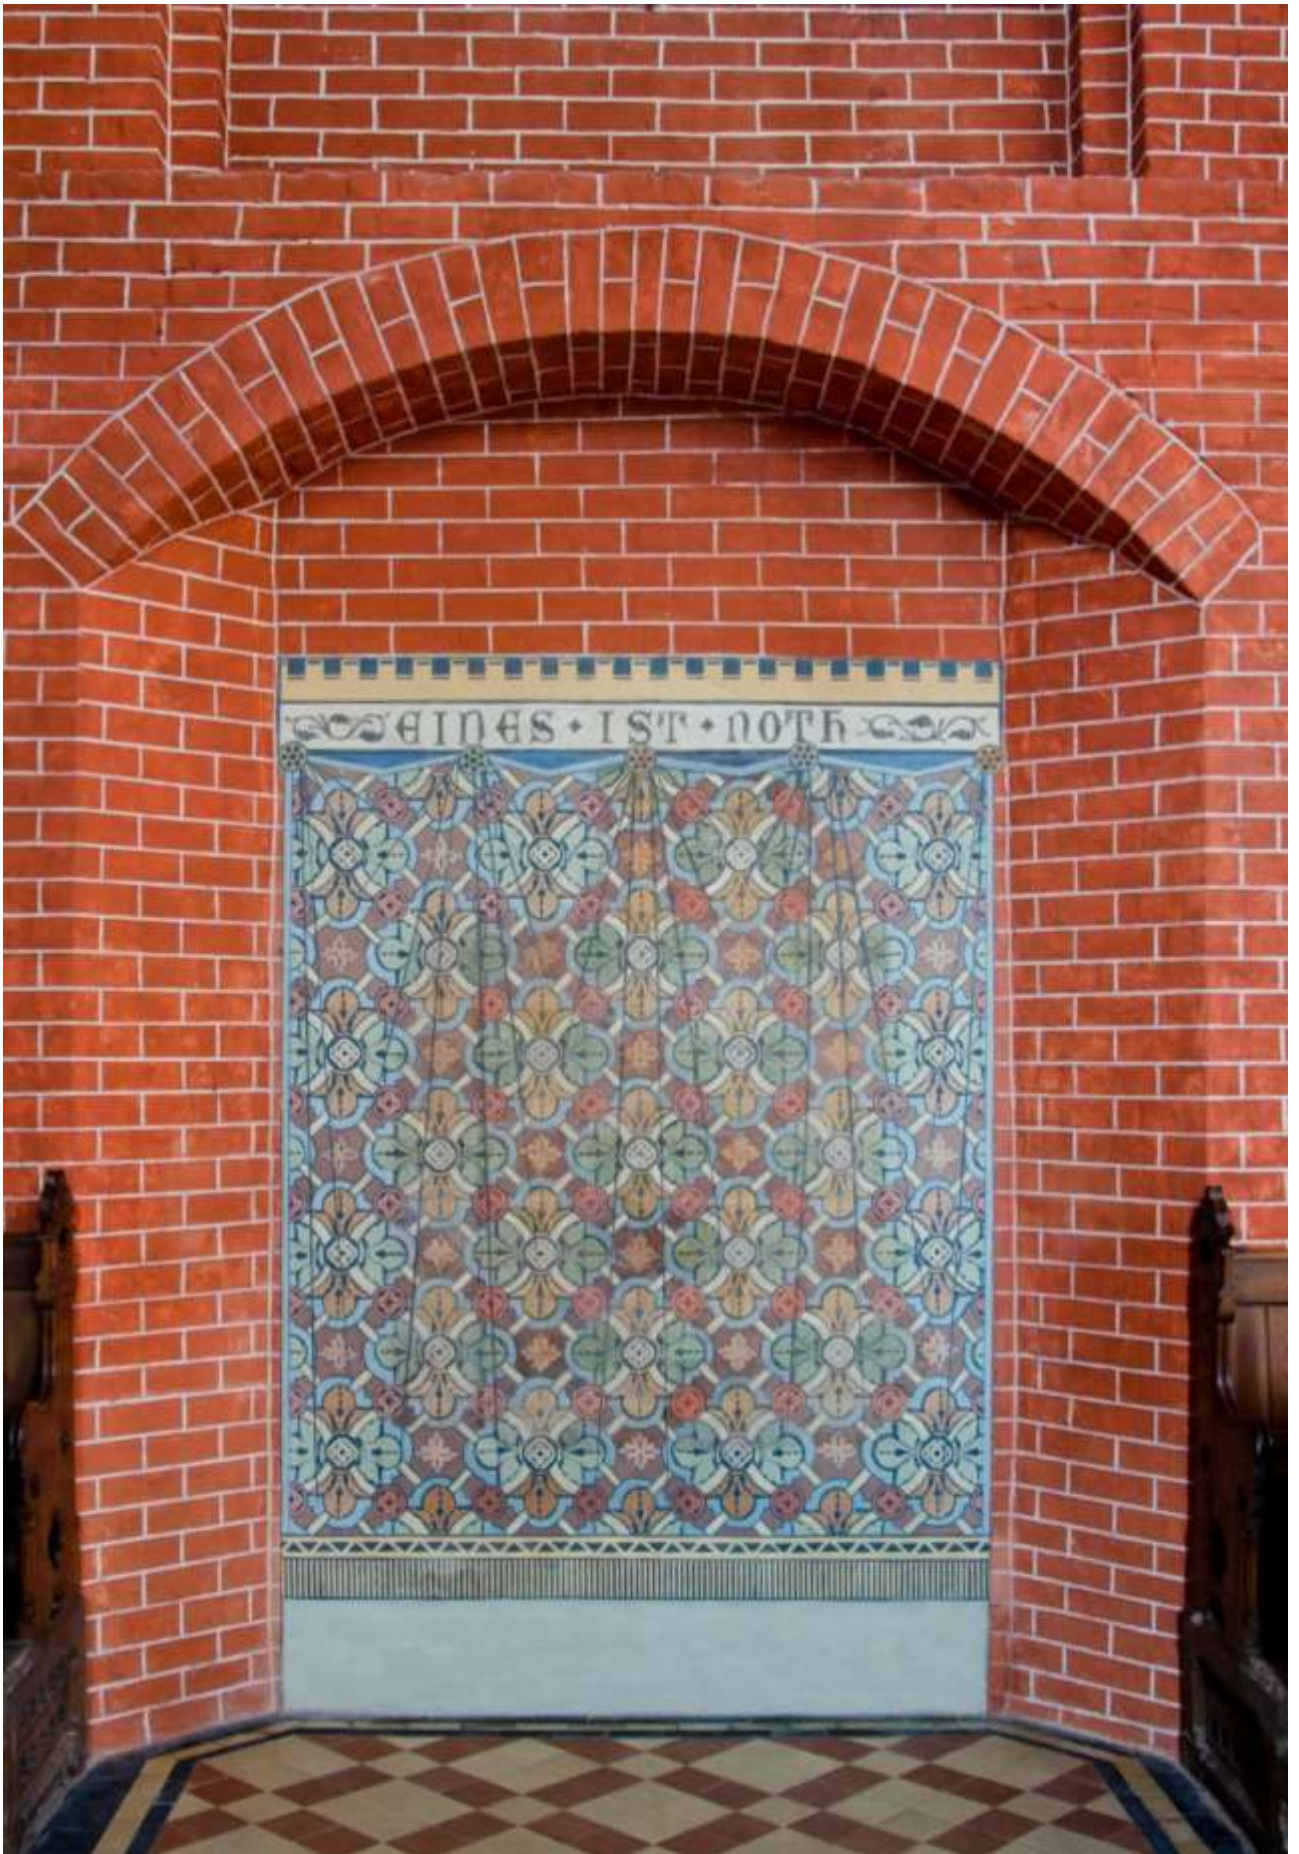
Foto 47 Vorhangmalerei auf der Nordwand des Joches N4 nach der Restaurierung

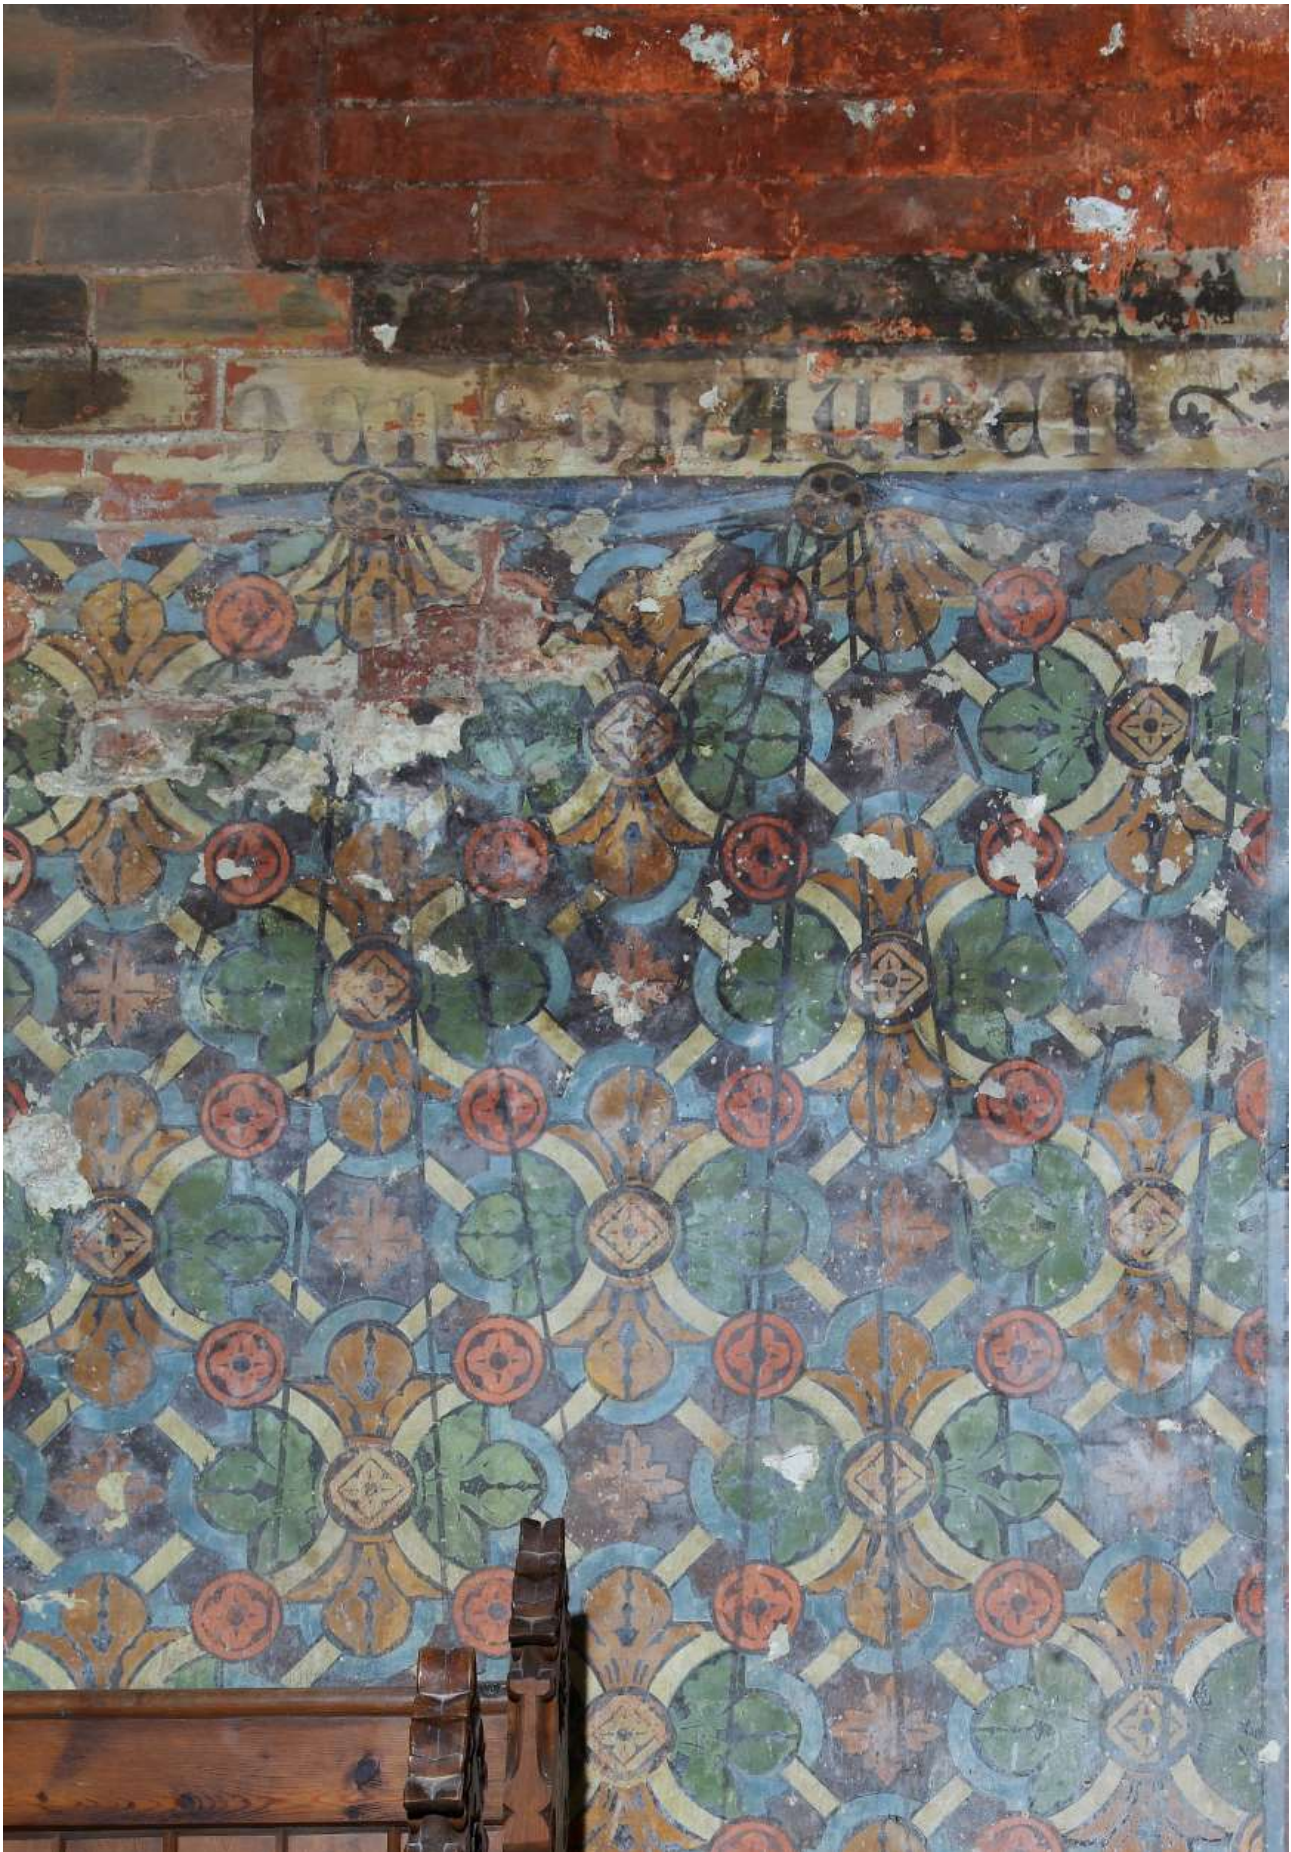
Foto 48 Detail der Nordwand des Joches N2 vor der Restaurierung

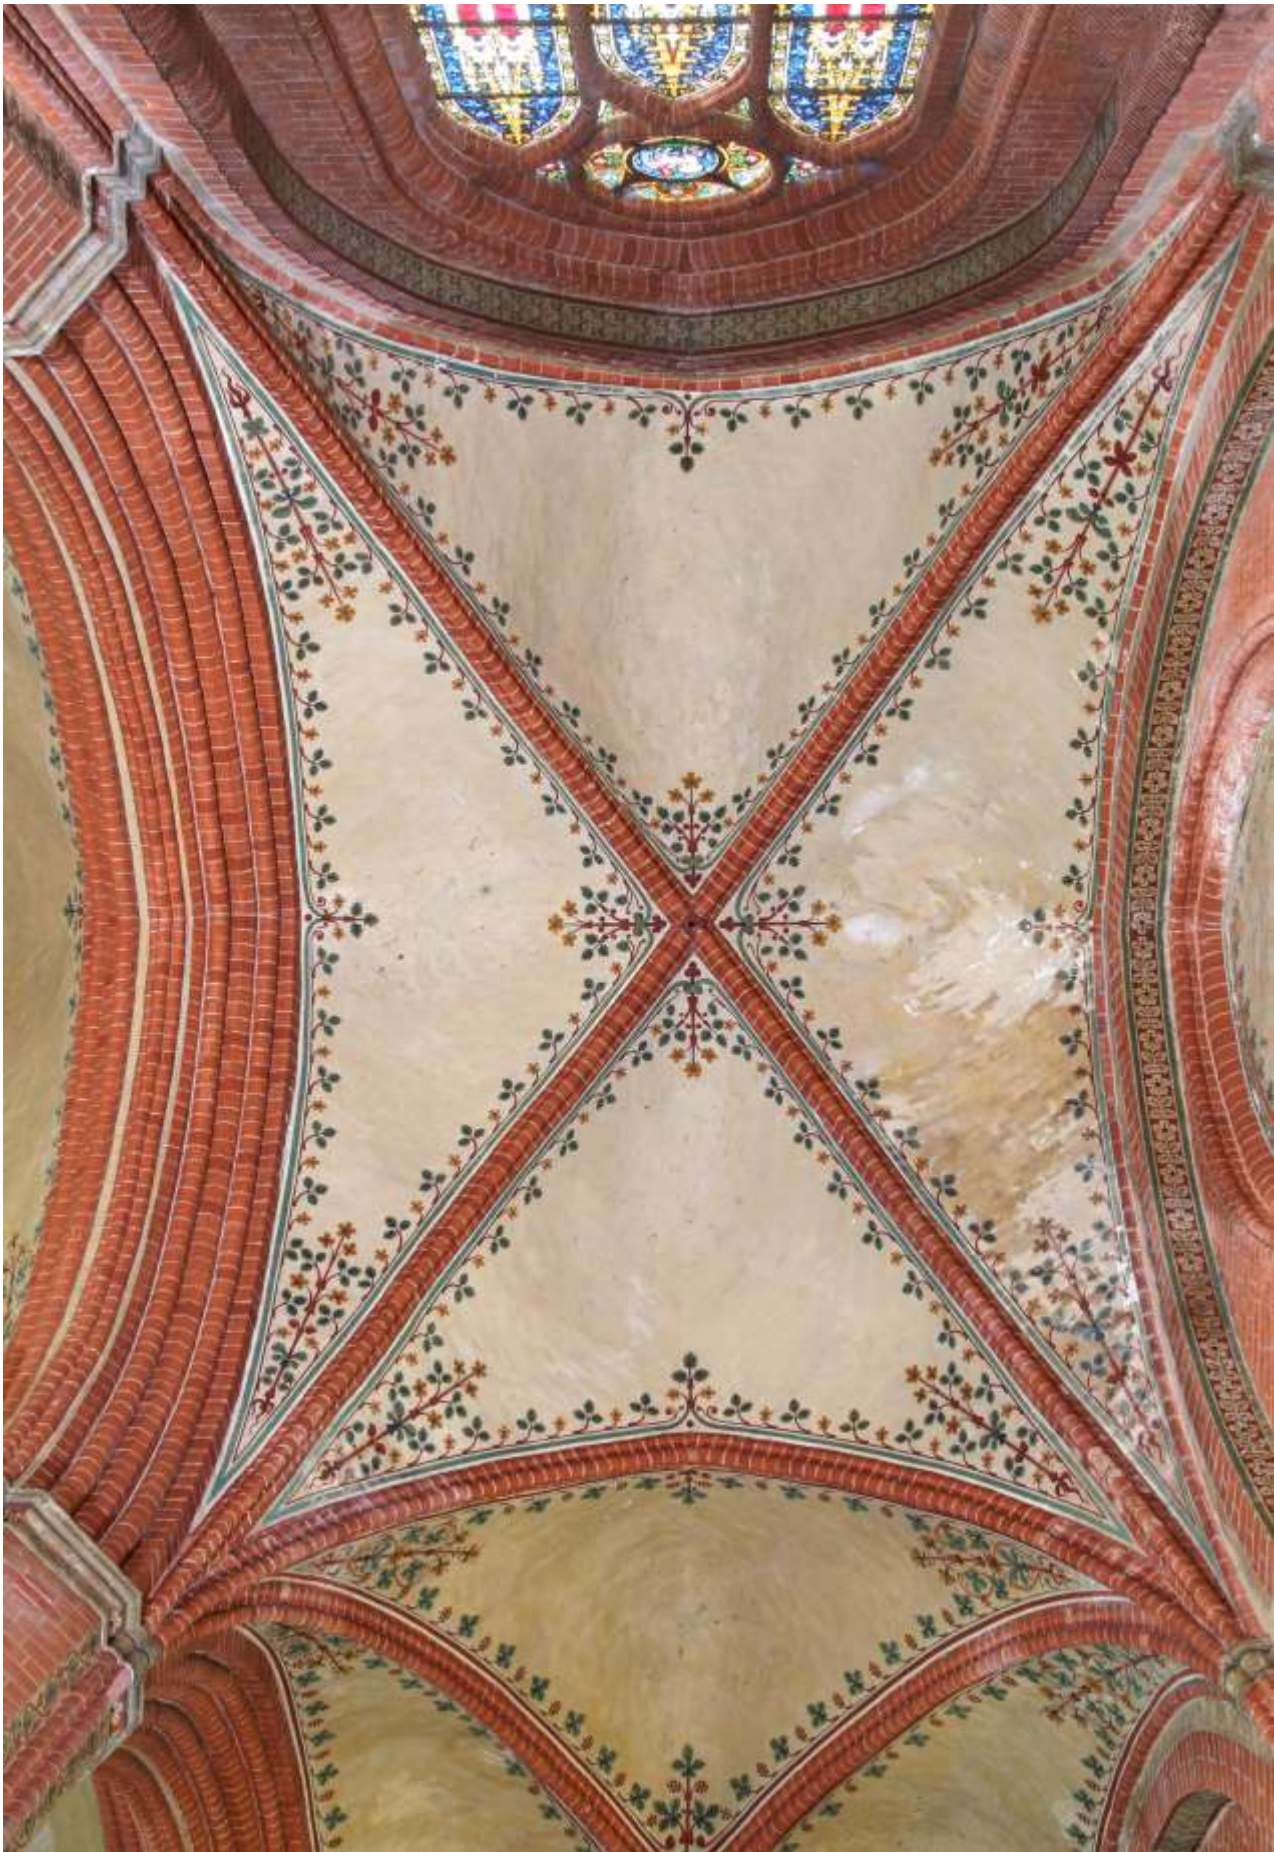
Foto 50 Gewölbe des Joches N1 vor der Restaurierung
