*Dokumentation zu den
Restaurierungsarbeiten in der Sternberger Kirche*

1.1	Bauwerk:	Stadtkirche Sternberg St. Maria und St. Nikolaus
1.2	Standort:	19406 Sternberg
1.3	Gegenstand:	Innenfassung
1.4	Entstehungszeit:	Kirche um 1309 - 1322 Innenfassung 1895/96

1.5	Künstler, Schule, Architekt:	Unbekannt Innenfassung von 1895/96: Gotthilf Ludwig Möckel
1.6	Material:	Ziegelmauerwerk, Kalkputz, Kalkfarben, Leimfarben - Seccomalerei

1.12	Bearbeitungszeitraum:	2010 – 2012

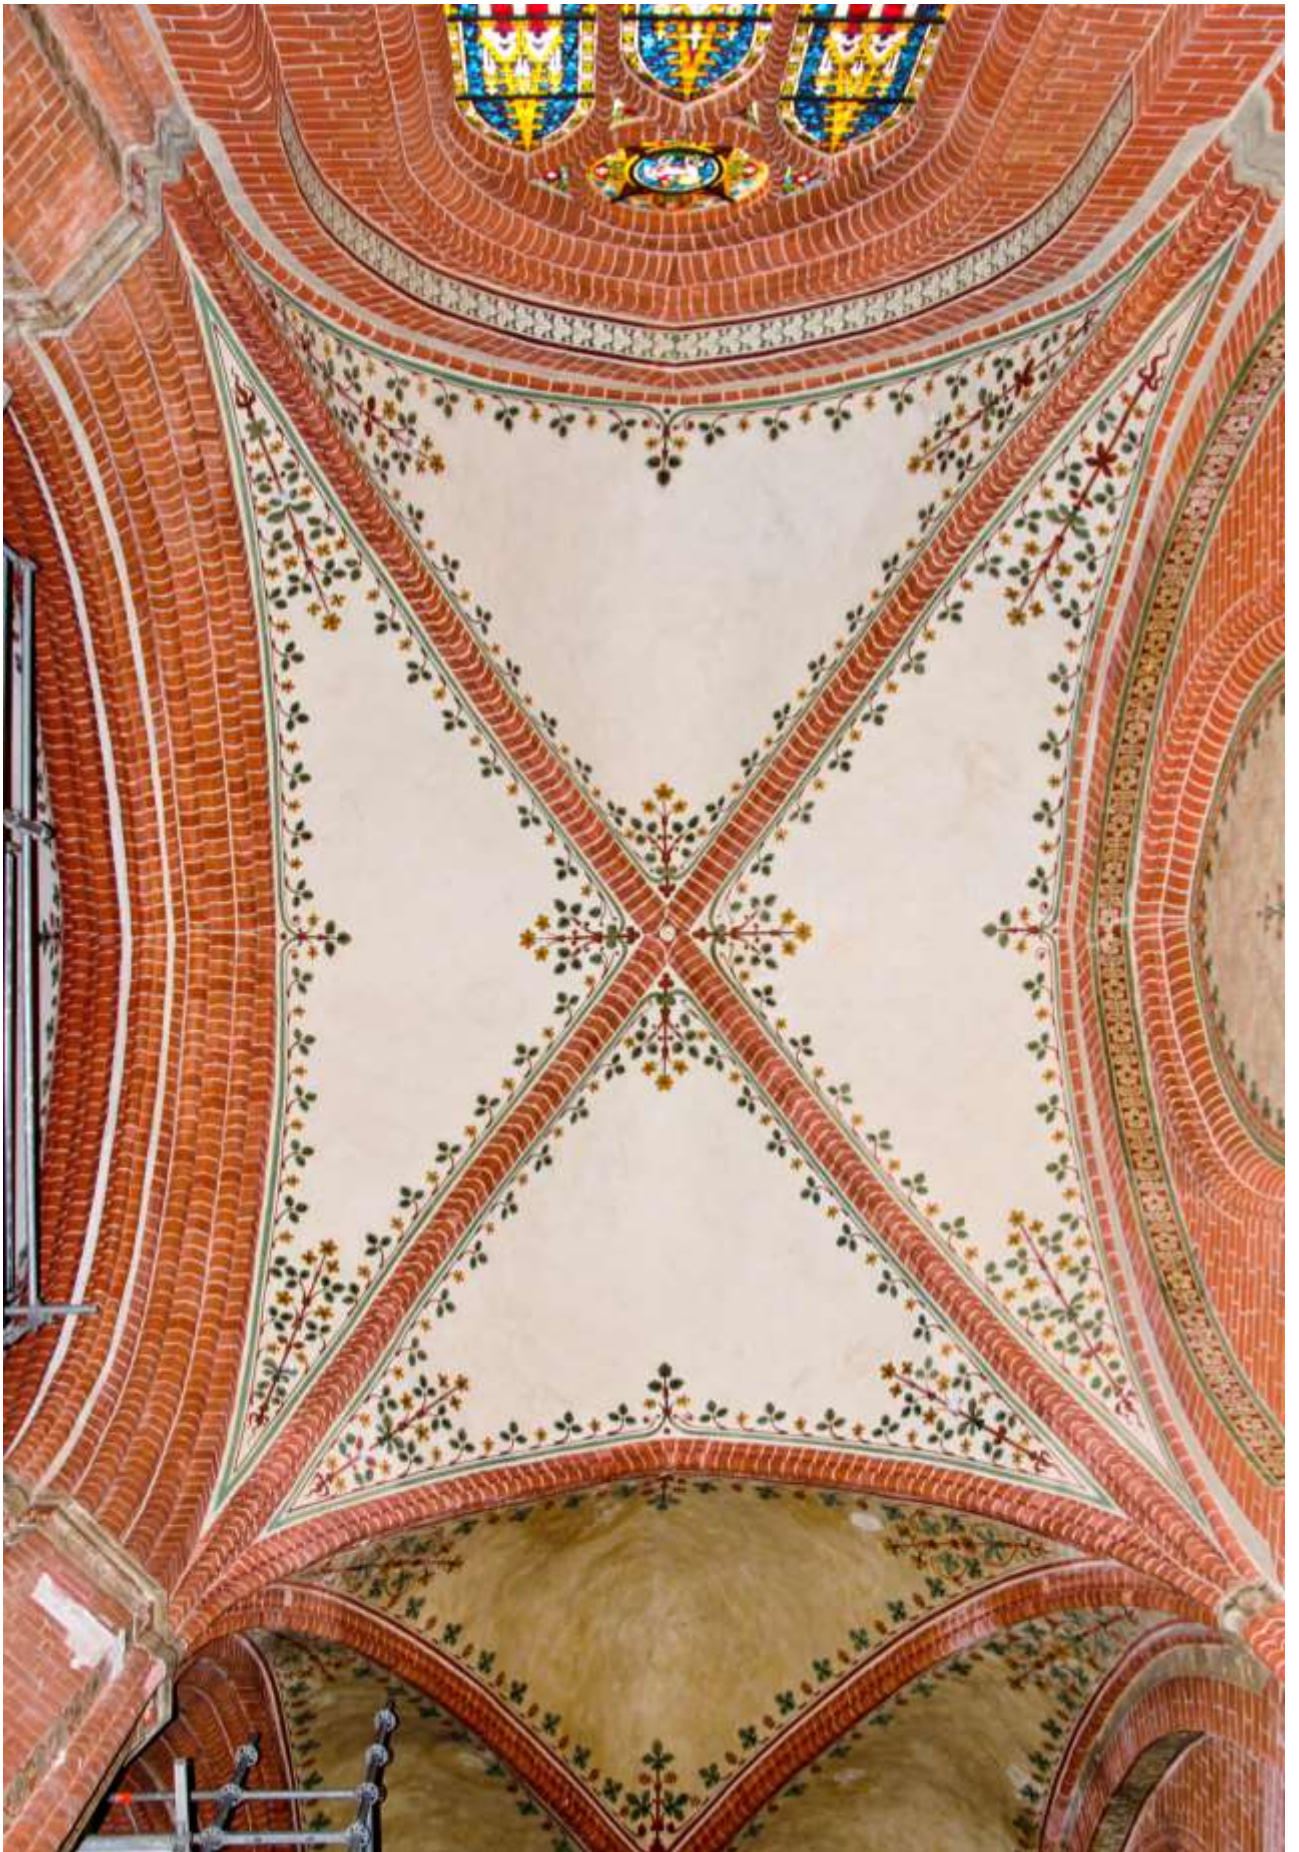
Foto 51 Gewölbe des Joches N1 nach der Restaurierung

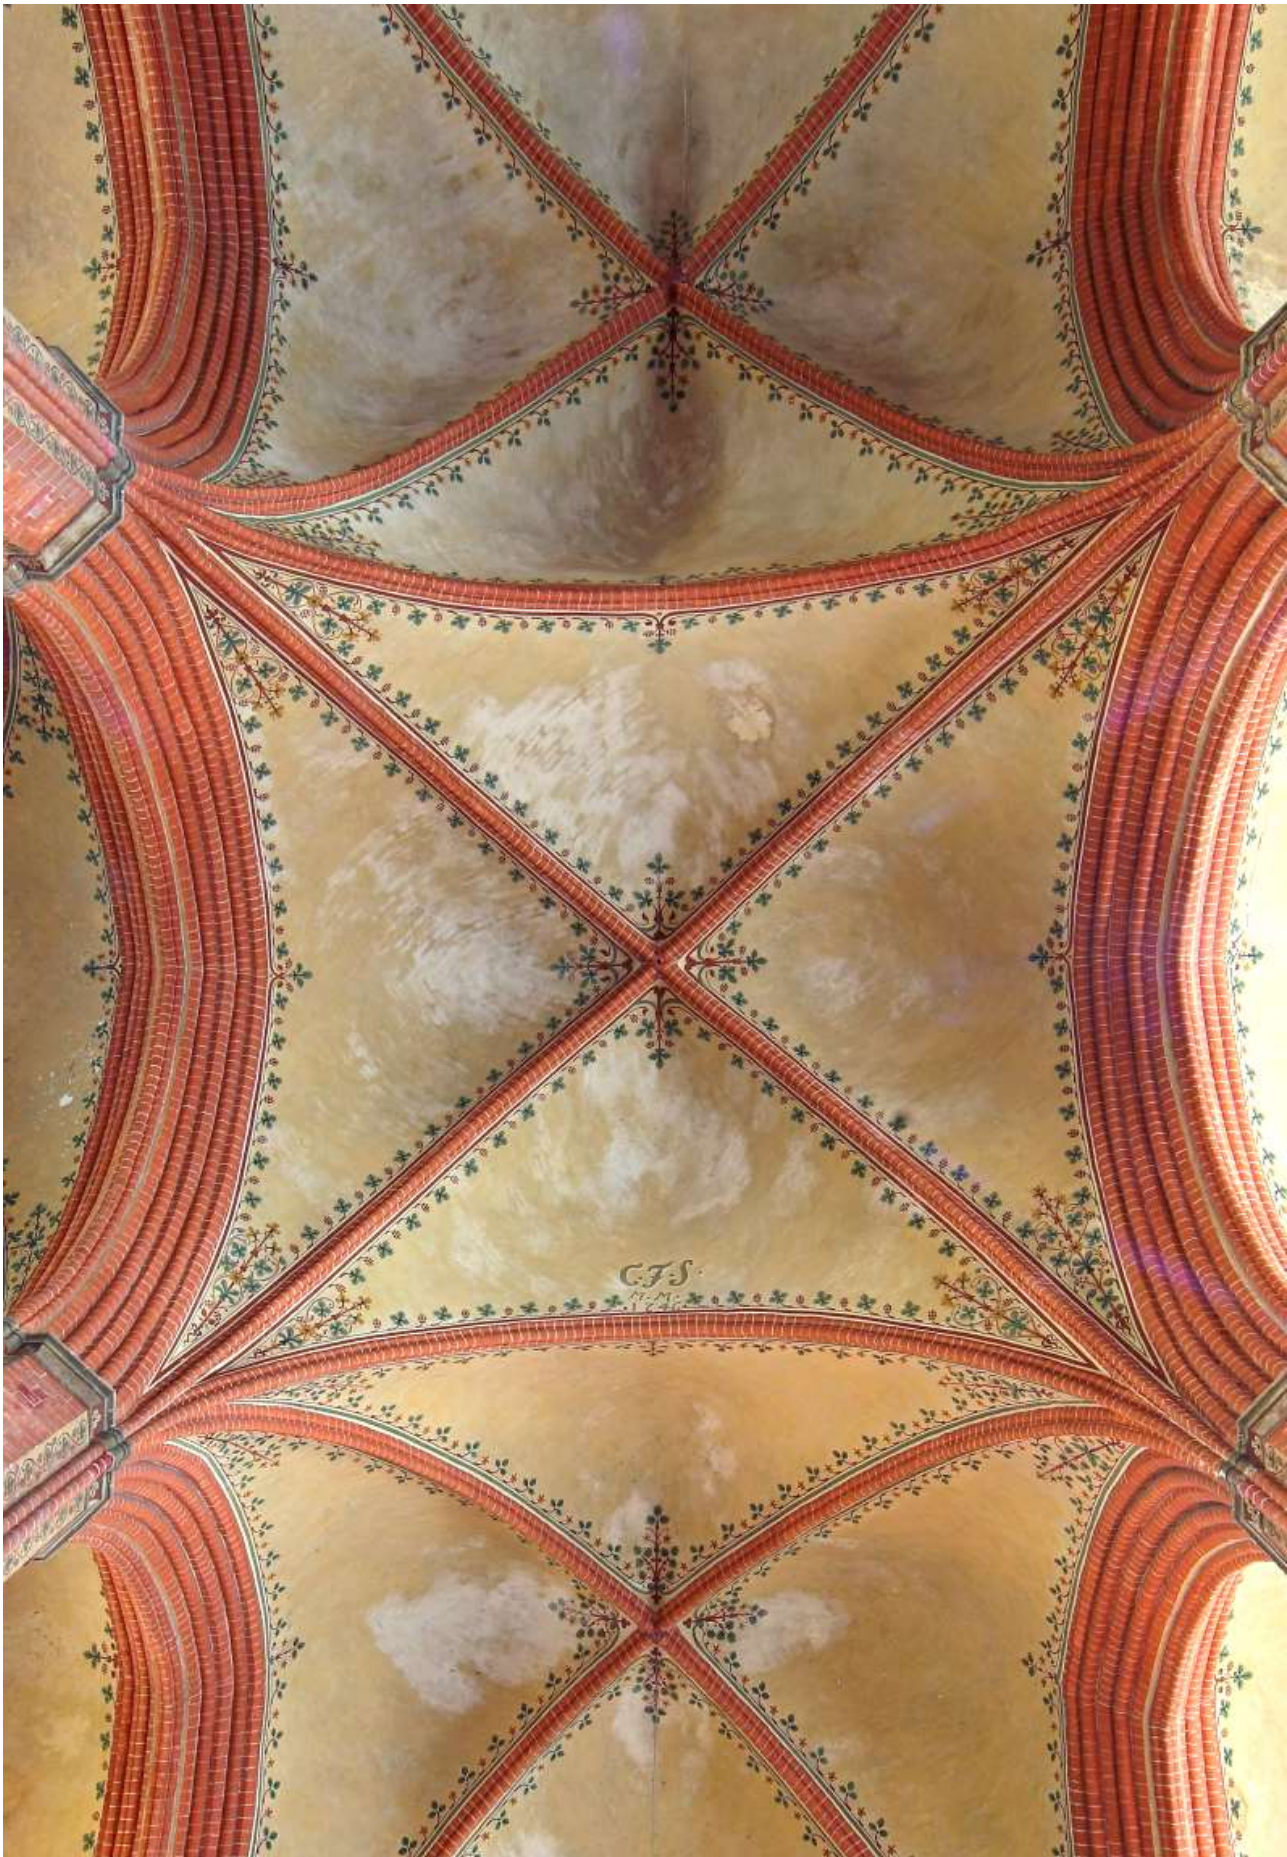
Foto 54 Gewölbe des Mittelschiffes vor der Restaurierung

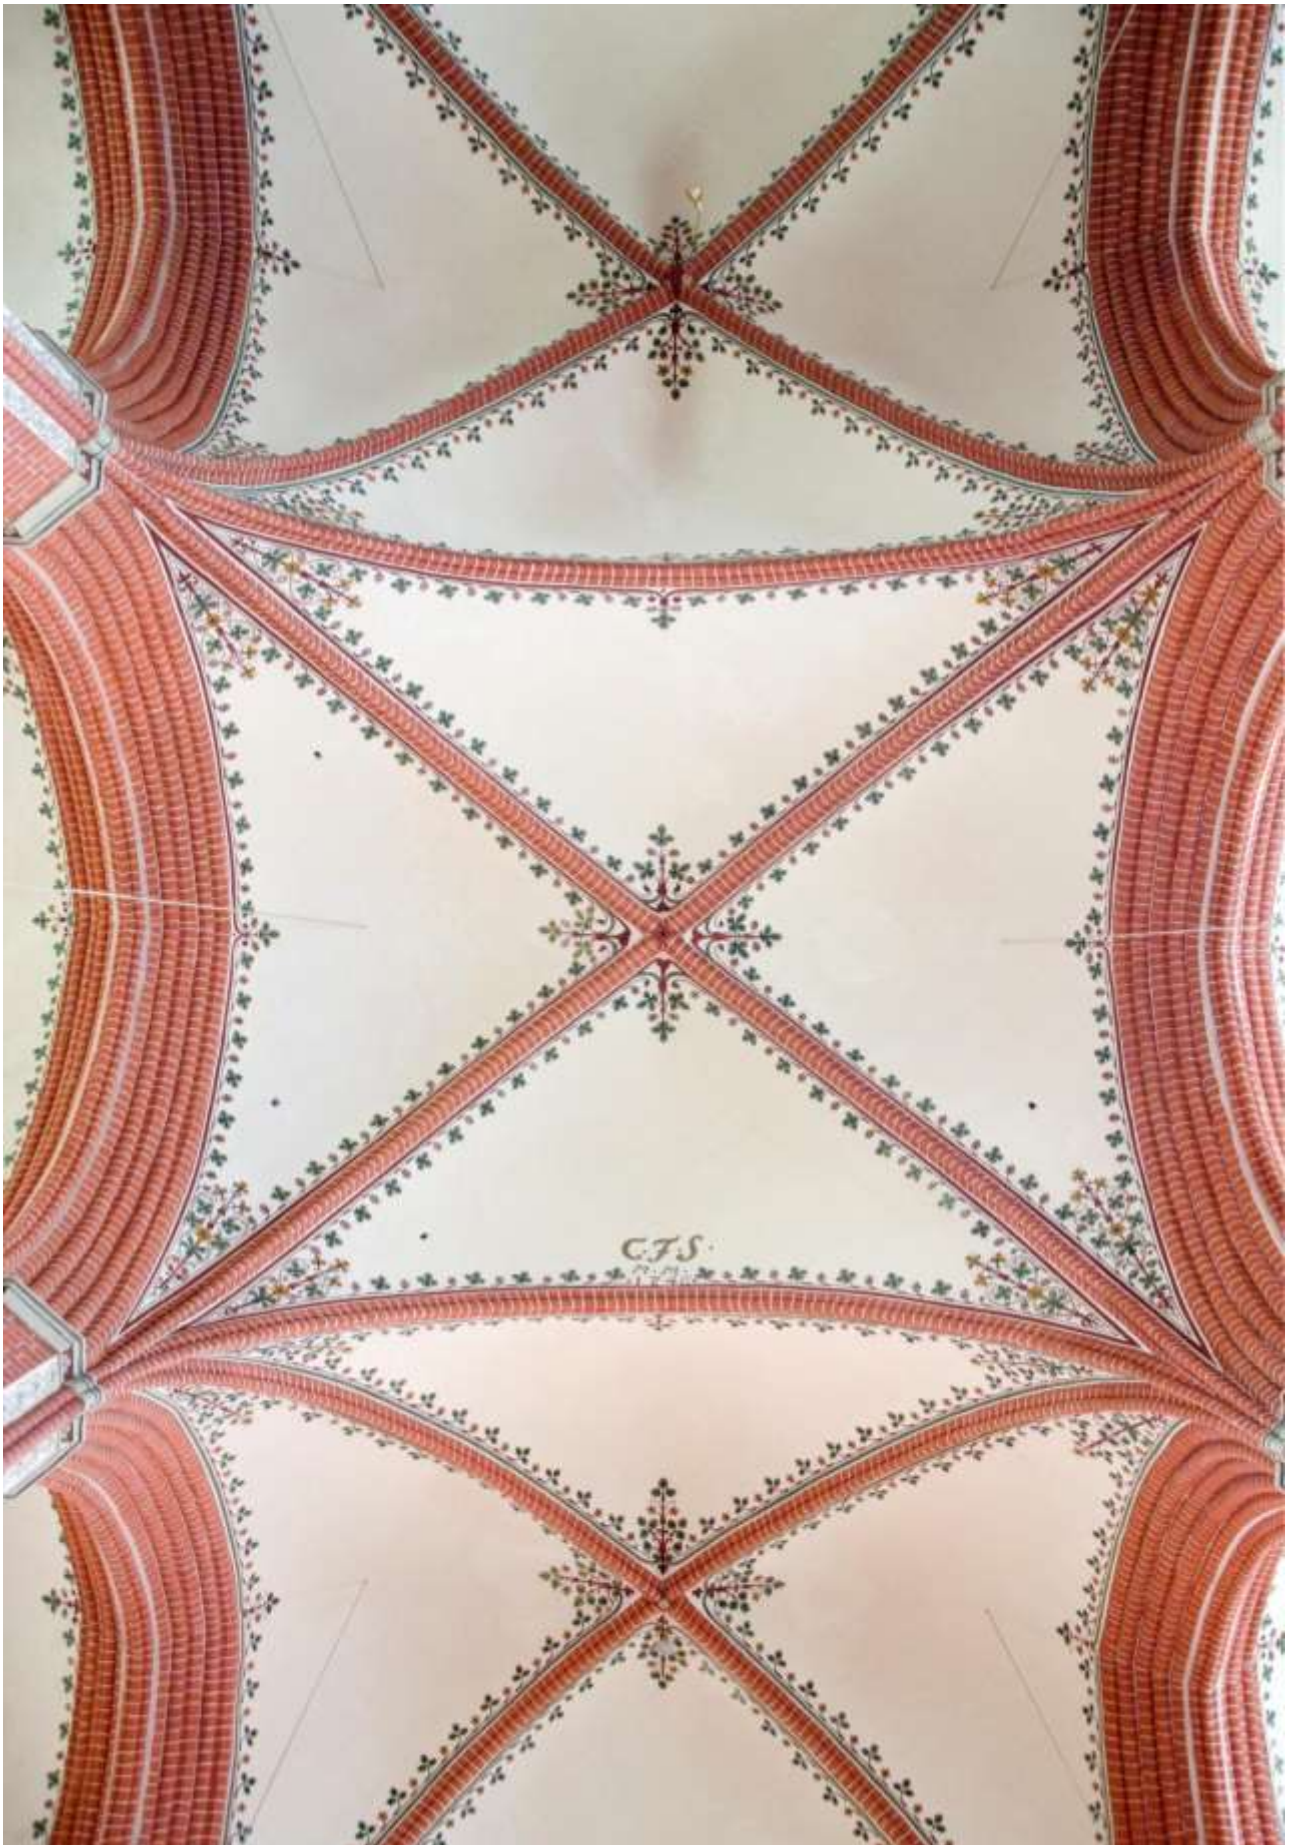
Foto 55 Gewölbe des Mittelschiffes nach der Restaurierung

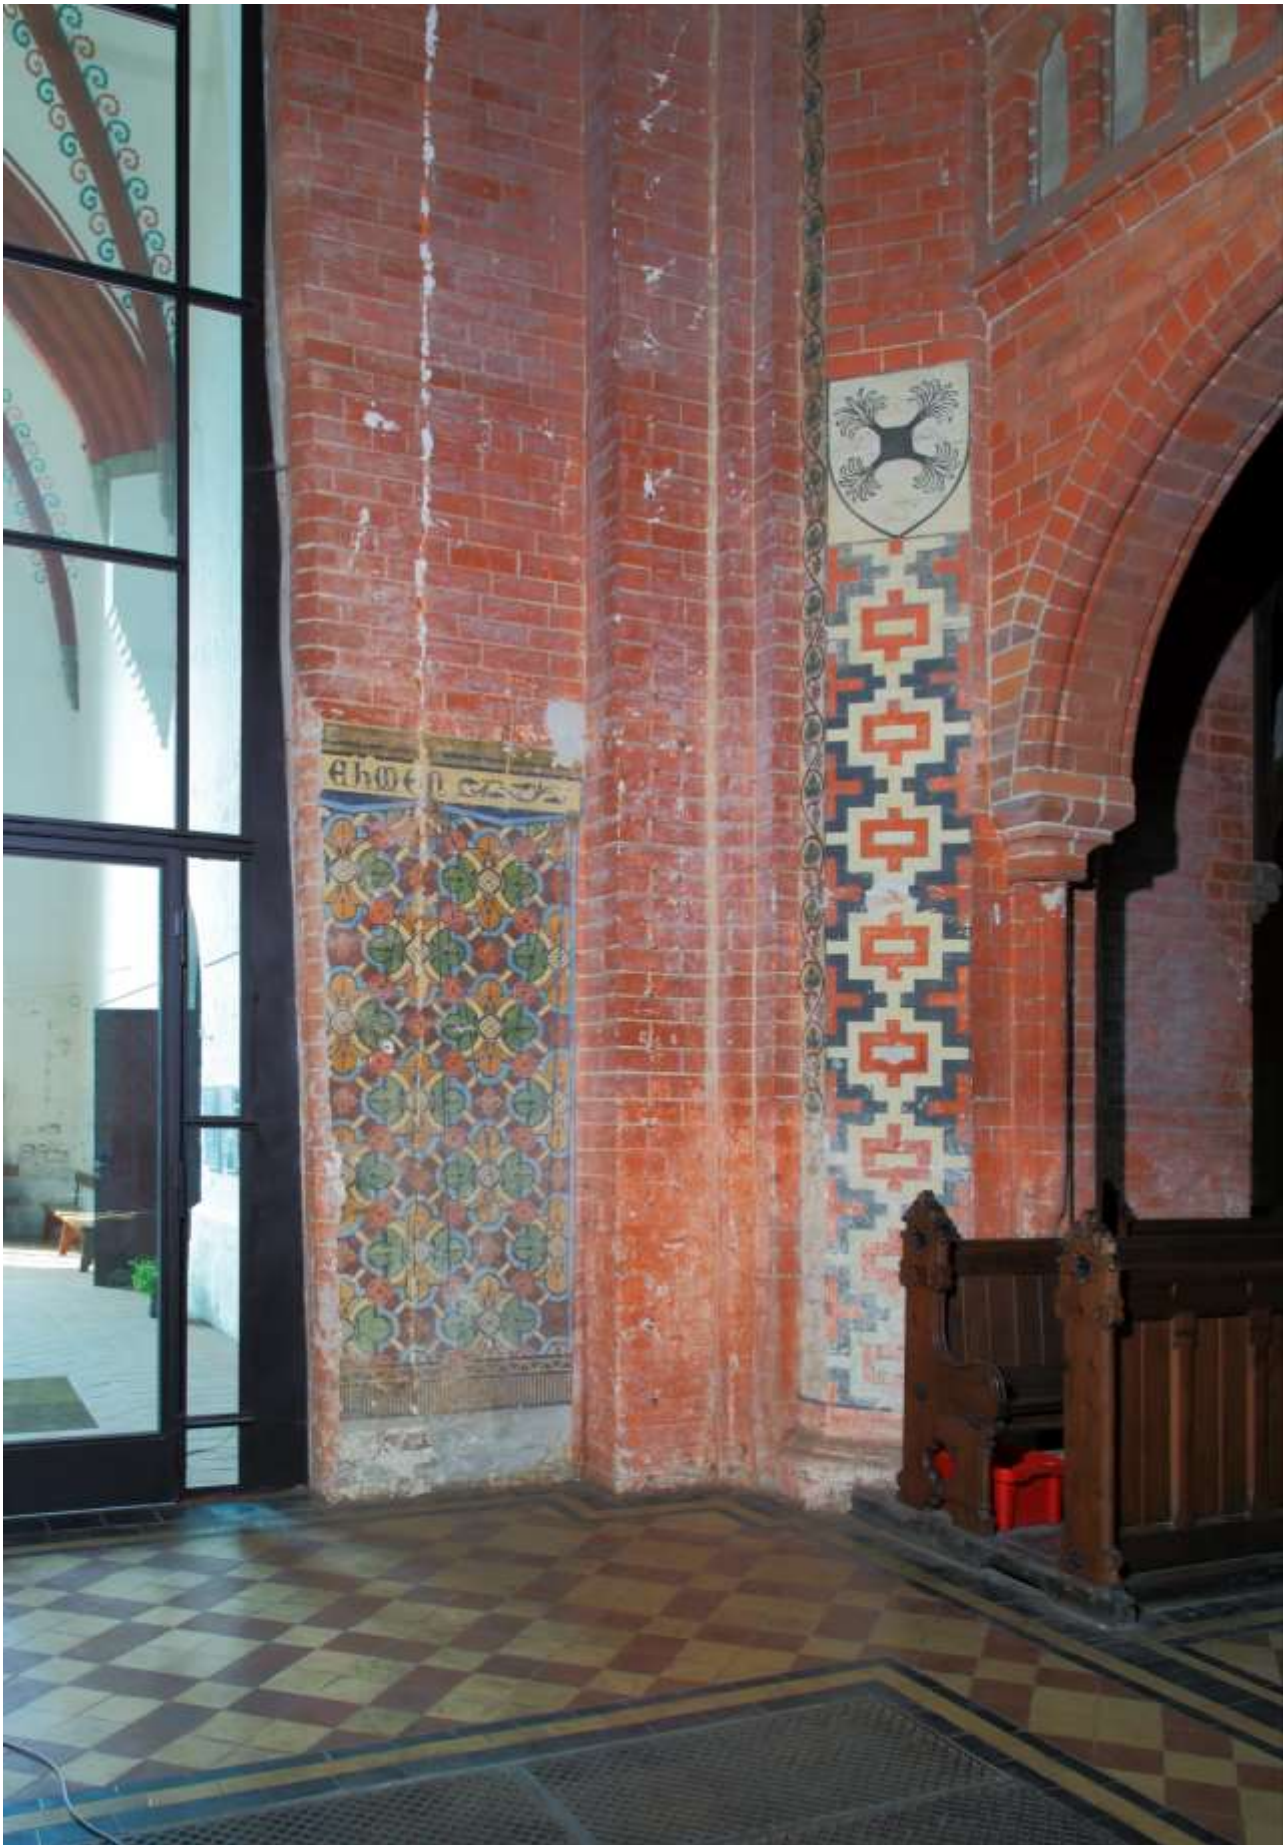
Foto 56 Blick in die Nordwestecke des Joches S5 – vor der Restaurierung

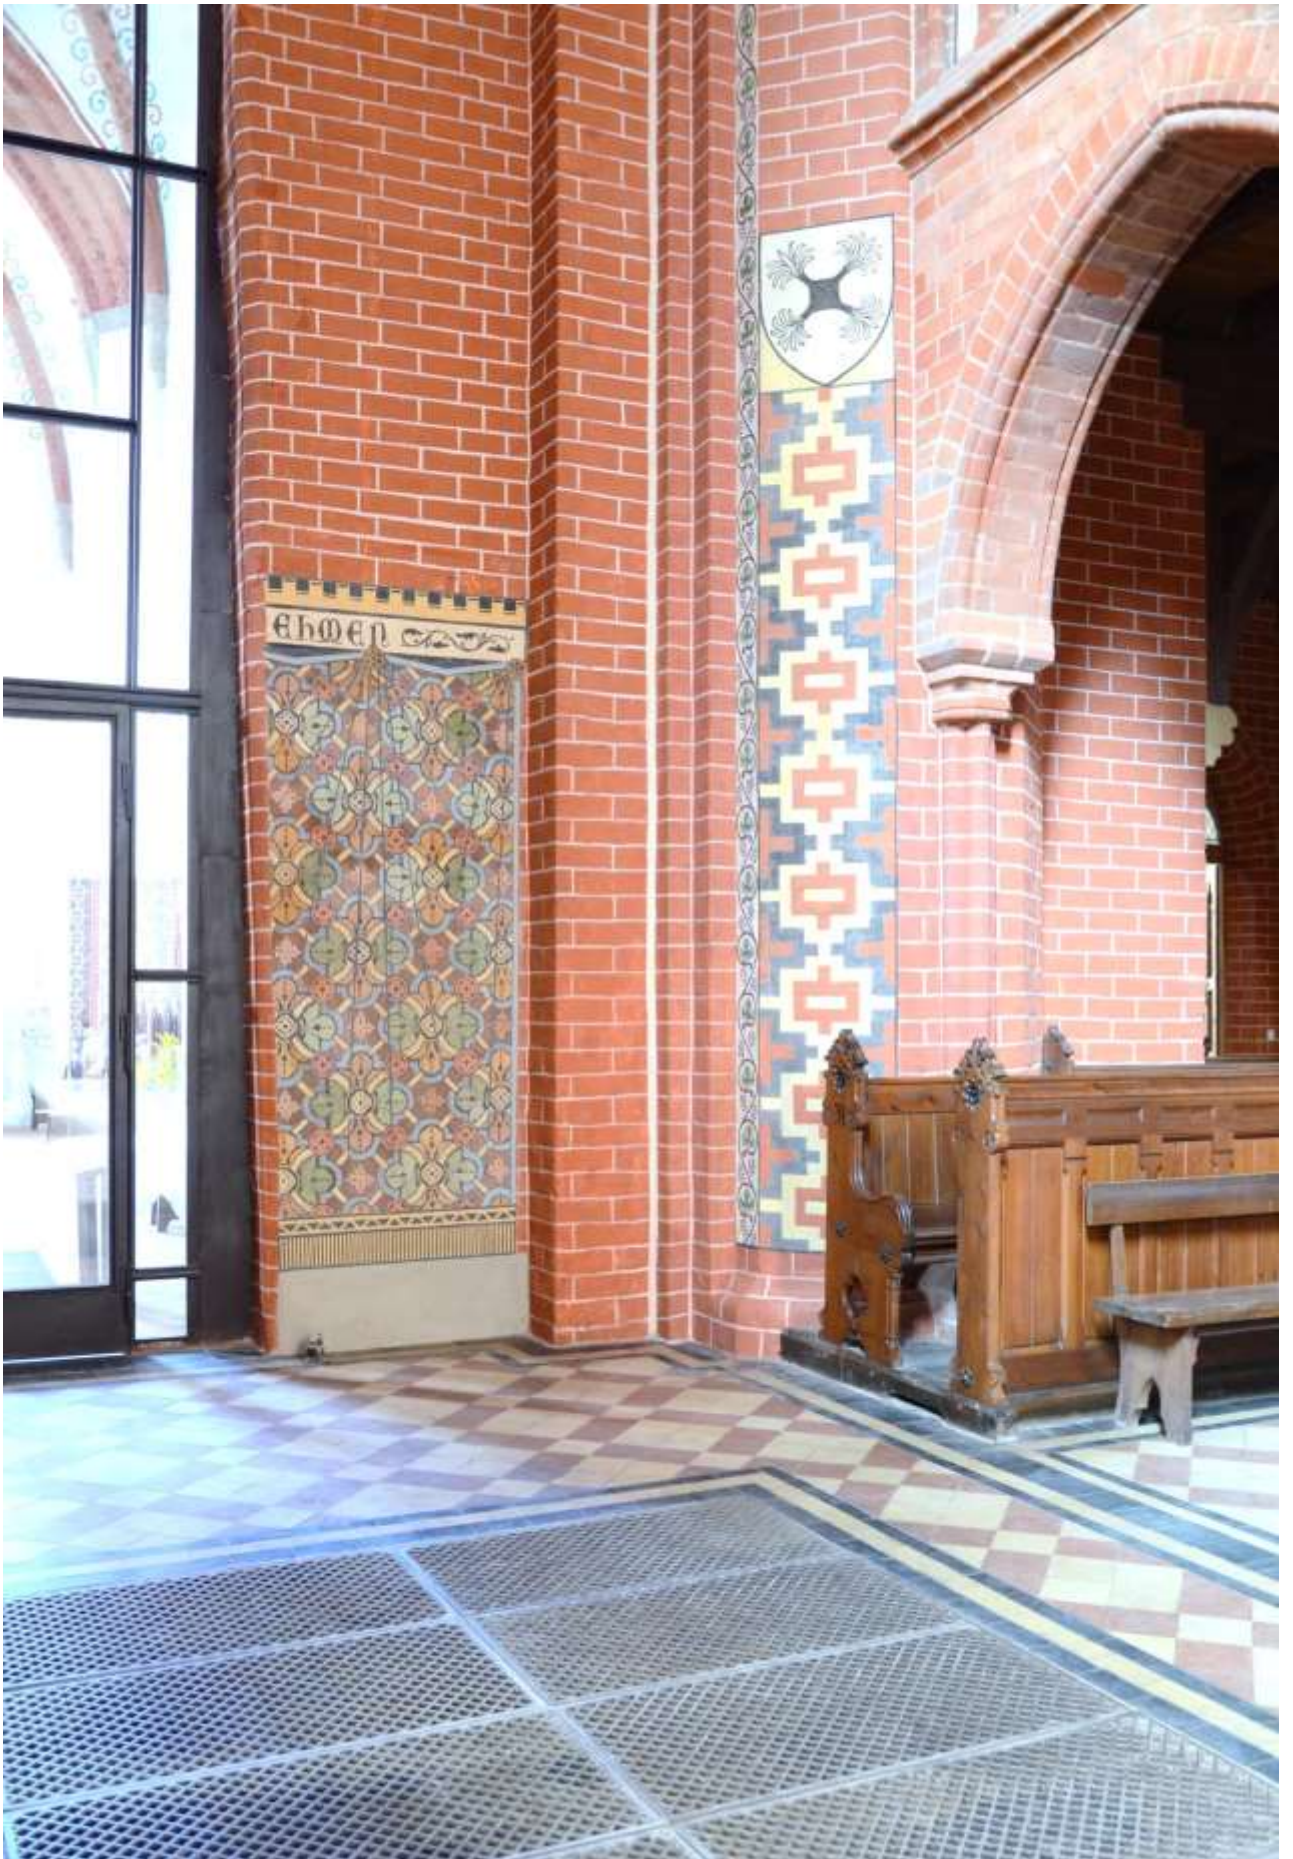
Foto 57 Blick in die Nordwestecke des Joches S5 – nach der Restaurierung
